Rapport réalisé dans le cadre du cours GEO41502 : Stage en milieu de travail

Caractérisation des aléas fluviaux sur un tronçon de la rivière Gros-Morne, Gaspésie, Québec.

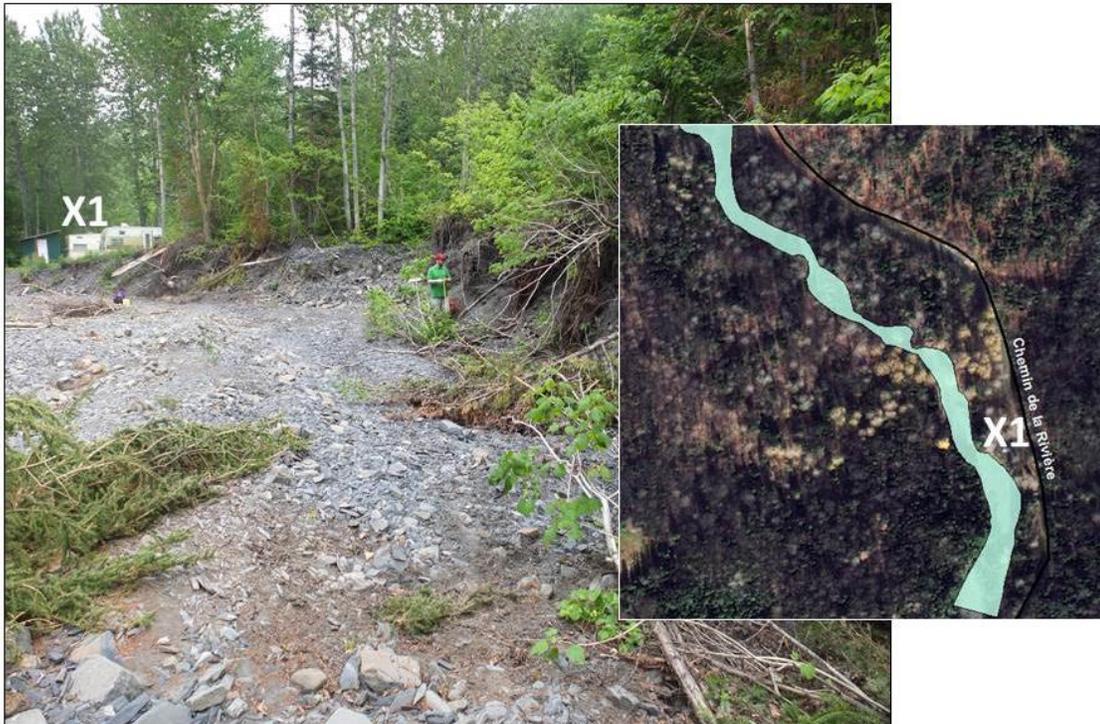
Entre 2004 et 2014, cette berge a été affectée par une migration latérale de près de 12 mètres. Selon le propriétaire de la résidence, la tempête Arthur est responsable d'une très grande part de l'érosion de la berge et ainsi, de la perte d'une partie de son terrain. C'est notamment à cet endroit qu'un chalet a été emporté par la crue torrentielle qu'a provoquée la tempête Arthur

(Olsen, 2015). En réponse à l'érosion accélérée de la berge en question, une digue a été construite un peu plus en amont dans le but de changer la trajectoire du cours d'eau pour limiter l'action érosive de celui-ci sur le terrain privé. Cette digue composée d'alluvions de la rivière Gros-Morne est peut-être en mesure de limiter l'érosion du grand méandre. Cependant, advenant une crue torrentielle comme celle d'Arthur, l'écoulement débordera dans son chenal naturel et sera de nouveau apte à éroder la berge vulnérable. Finalement, il faut mentionner que l'évolution morphologique de cette berge est aussi conditionnée par l'action érosive d'un tributaire qui sera décrit plus tard.

Figure 4: Le grand méandre en érosion. X1 représente l'objet géographique commun aux deux photographies.
Photo : Simon Claveau. Imagerie satellitaire : GeoEye-1.

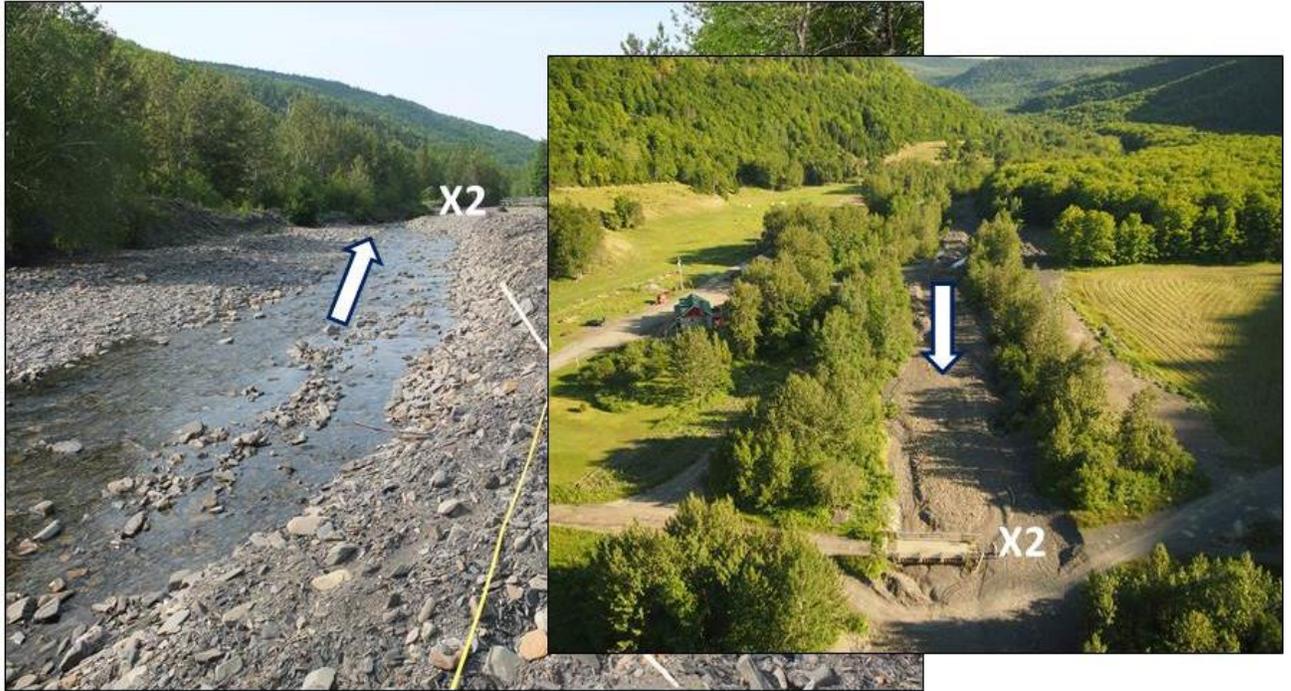
Toujours dans le tronçon divagant, un peu plus en aval, on observe une importante zone de sédiments dragués pour la construction d'une digue de 165 mètres qui chemine jusqu'au pont endommagé. Selon Olsen. (2015) « le creusage [de ce] chenal plus étroit et profond aura pour effet d'augmenter le transport de sédiment et par le fait même l'accumulation de sédiments dans les zones de dépôts ». Le chercheur ajoute que les chenaux dragués et linéarisés, comme celui en amont du pont endommagé, accentuent le transit sédimentaire et engendre une accumulation importante à la sortie du tronçon aménagé (Olsen, 2015). En draguant un chenal linéaire en amont du pont, l'intégrité du futur pont risque d'être compromise.

Figure 5 : Le chenal dragué et linéarisé. X2 représente l'objet géographique commun aux deux photographies.
Photo : Gauche : Simon Claveau. Droite : Gérard Michaud.

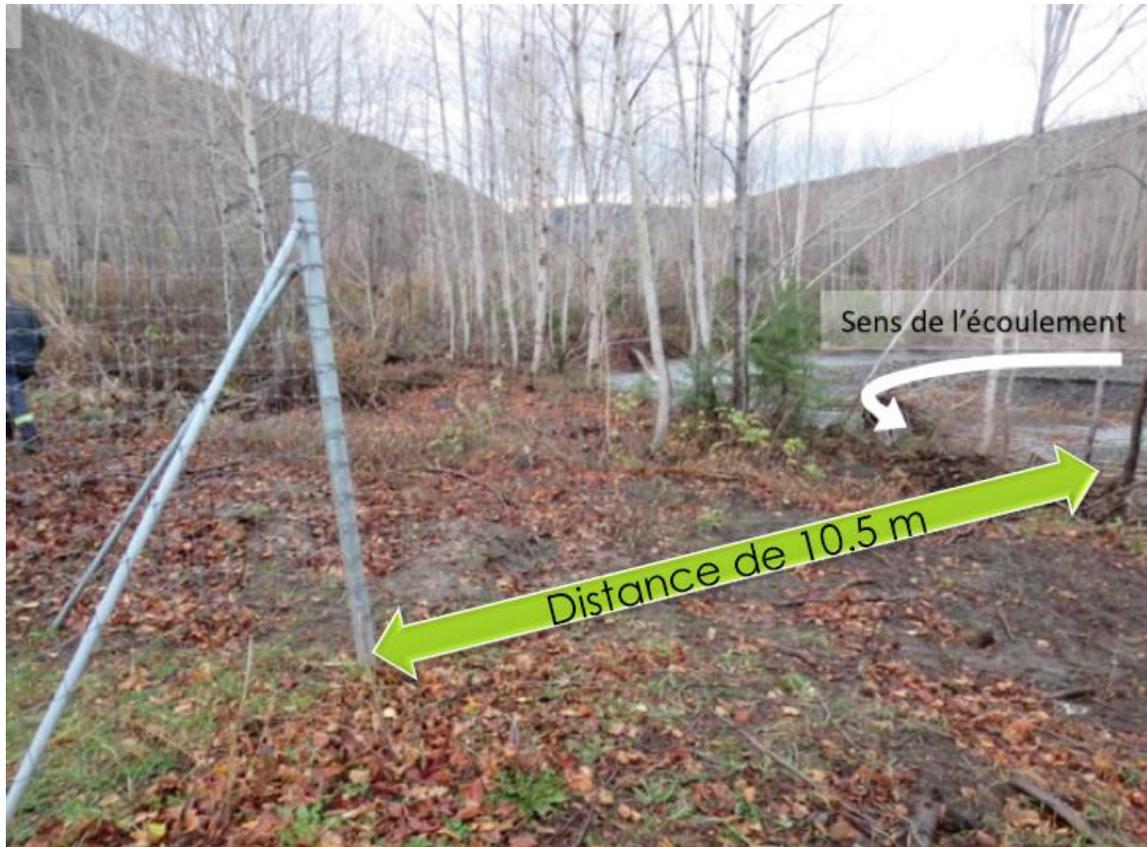
À 500 mètres du pont se trouve la station de captage d'eau souterraine de la municipalité. Une berge concave en érosion menace l'intégrité du périmètre de protection de la station (figure 6). Le coin de la clôture de protection se trouve actuellement à 10.5 mètres d'une berge montrant des signes morphologiques de recul (profil vertical de la berge et végétation basculée) (Olsen, 2015). De plus, considérant l'ouverture de la bande riveraine sur près de 23 mètres et le dynamisme non-négligeable de la berge, il est vrai de dire que le périmètre de protection de la station est relativement vulnérable. Olsen. (2015) mentionne cependant que la station elle-même, située à 30 mètres de la berge n'est pas à risque d'érosion dans un futur rapproché. Cependant, il serait pertinent de d'améliorer la stabilisation du sol entre le coin de la clôture et la rive afin de limiter l'action érosive du cours d'eau. En d'autres mots, il serait pertinent d'implanter une bande riveraine plus adéquate.

Figure 6 : La vulnérabilité du périmètre de protection de la station de captage des eaux souterraines. Modifié de Olsen 2015.

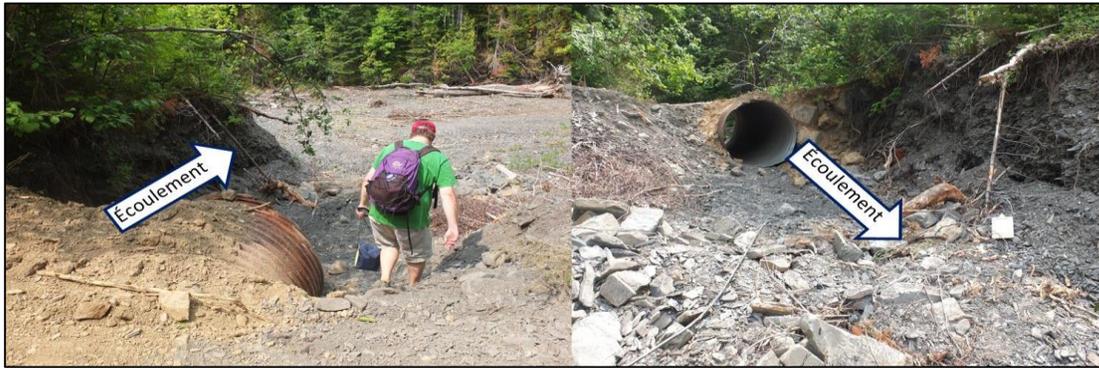
L'un de ceux-ci, situé le plus en amont, est caractérisé par un lit d'une largeur de 8 mètres et par une granulométrie hétérogène, allant du gravier de 4mm au bloc de plus de 256 mm (figure 9). Bien que son écoulement soit de nature intermittente, ce tributaire peut causer d'importants dégâts en réponse à de fortes précipitations. L'action érosive du tributaire épisodique menace par ailleurs l'intégrité du ponceau et le chemin de la Rivière qui traverse ce cours d'eau. Les traces morphologiques laissées par ce petit ruisseau intermittent portent à croire que celui-ci se transforme en torrent lors de fortes précipitations. On y observe d'ailleurs des berges dévégétalisées et érodées, un chenal fortement incisé et la présence de blocs de 300 mm, témoignant d'un processus de transport de la charge de fond à forte compétence.

Figure 9 : Tributaire amont.

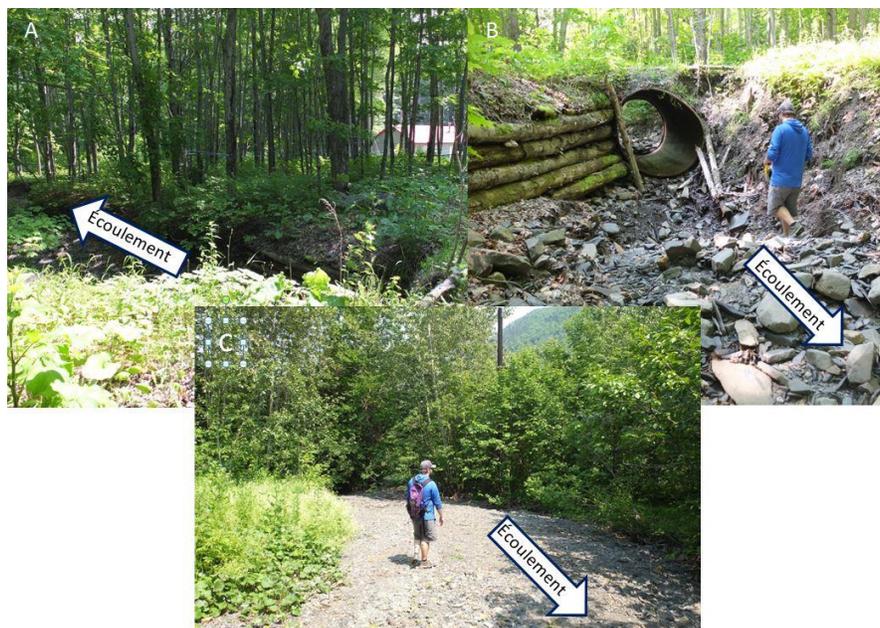
Pour ce qui est du deuxième tributaire à écoulement intermittents, il se situe plus en aval, à mi-chemin entre le début de la zone d'étude et le secteur du pont endommagé (figure 10). Tout comme le tributaire décrit précédemment, celui-ci est témoin d'une activité géomorphologique non-négligeable. En parcourant près de 500 mètres de l'embouchure vers l'amont du tributaire, il a été observé que cet affluent de la rivière Gros-Morne s'écoule d'une zone montagneuse forestière avant de se buter à une importante rupture de pente, qui marque en fait le début de la plaine alluviale de la rivière. Si l'on couple cette information avec le fait que le tributaire montre des signes d'une coulée de débris, caractérisé notamment par une granulométrie hétérogène (allant du galet au bloc), et que l'environnement géomorphologique dans lequel il s'écoule est de forme triangulaire, il peut être possible d'envisager que le tributaire correspond en fait au chenal principal d'un cône alluvial (Sauret, 1987). Toutefois, cette interprétation demeure hypothétique dans le cadre de ce travail. Il serait pertinent de connaître la pente de la forme et d'étudier plus en profondeur la distribution granulométrique des sédiments pour valider une telle observation. Mentionnons aussi que les limites géographiques de cette unité morphologique demeurent très floues.

Figure 10 : Tributaire aval. A : Partie aval du cône. B : Vue à l'intérieur du chenal principal. C : Limite amont du chenal principal.

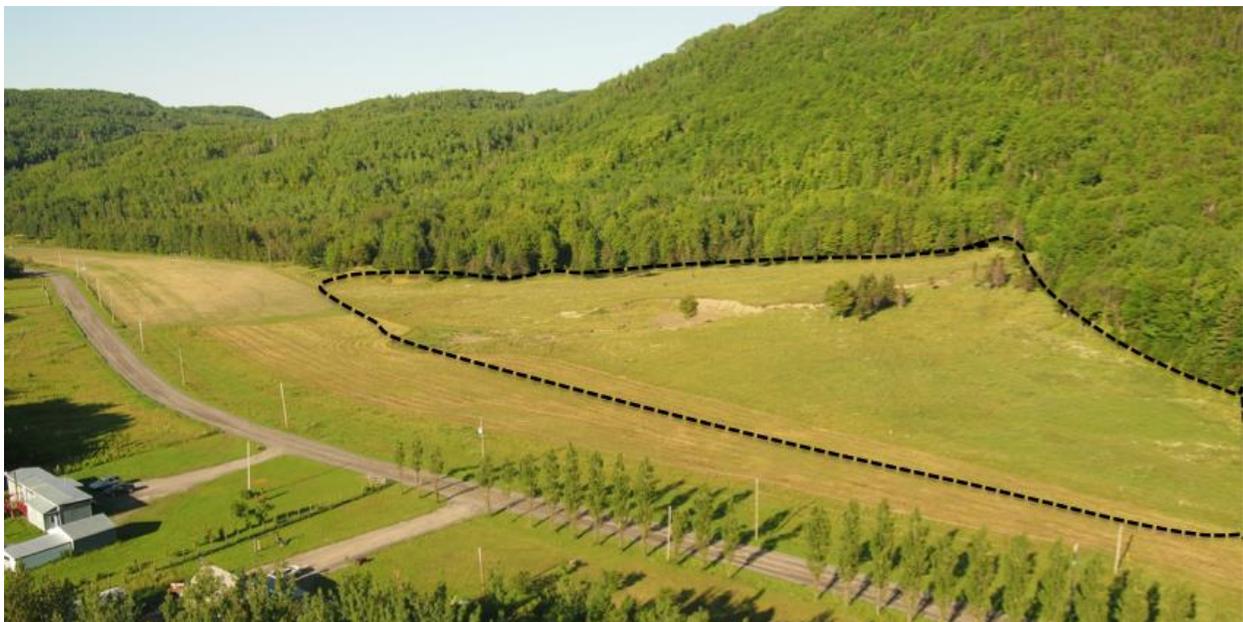
Figure 10 : Vue oblique du cône alluvial sur la plaine de la rivière Gros-Morne. Le polygone de forme triangulaire suggère les limites approximatives de l'unité géomorphologique.. Photo : Gérard Michaud.

De l'amont à l'aval de la forme, le chenal principal du cône alluvial est caractérisé par un important gradient granulométrique. Il faut cependant noter que malgré l'affinage généralisé des sédiments de l'amont vers l'aval, on observe une certaine hétérogénéité dans la taille des sédiments qui composent le lit de ce torrent. Dans une optique de gestion des risques naturels, aucun bâtiment ne devrait être construit à l'intérieur des limites de cette forme naturelle très dynamique.

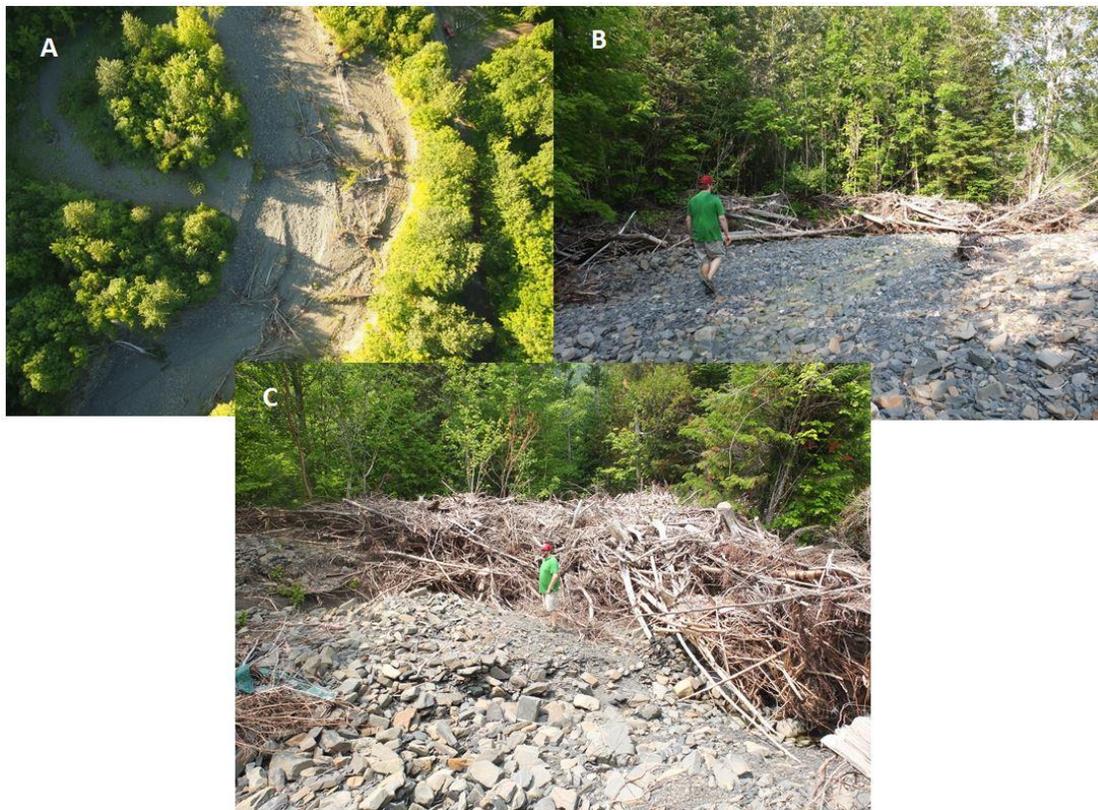
Figure 11 : Typologie des EBM sur la rivière Gros-Morne. A : Vue en plan d'un embâcle central. B : Embâcle latéral : il est la plupart du temps ancré sur les berges concaves. C : Embâcle total : il obstrue l'entièreté du ou des chenaux. Photos : A : Gérard Michaud, 2015. B et C : Simon Claveau, 2015.

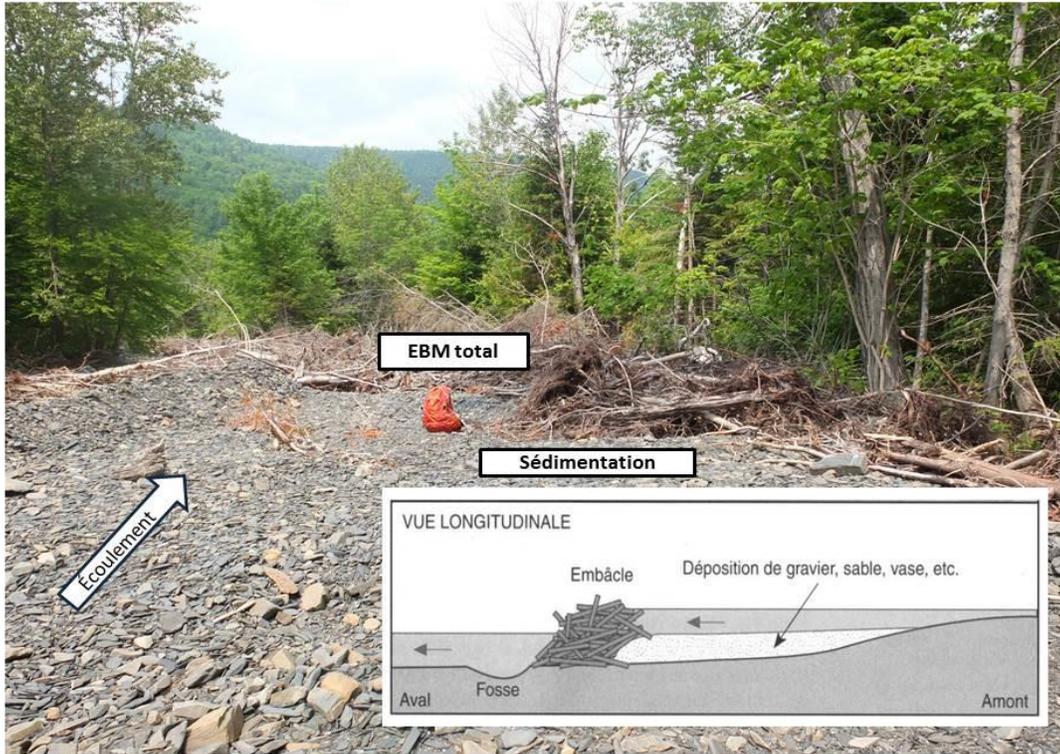
La présence de ce type d'EBM peut exacerber l'intensité des débordements du cours d'eau en période de crue (Massé, 2014). La présence de telles structures dans le chenal peut aussi avoir comme effet de bloquer le transit sédimentaire en dissipant l'énergie du courant (*Eaton et al., 2012*). Le processus de sédimentation induit par les EBM peut dans certains cas, contribuer à l'aggradation du lit du cours d'eau. On constate que l'EBM total de la rivière Gros-Morne agit comme barrage, bloquant ainsi le transit sédimentaire et contribuant alors à l'aggradation du lit (figure 13).

Figure 13 : Sédimentation en amont d'un EBM total. Modifié de Therrien, 1997. Photo : Simon Claveau, 2015.

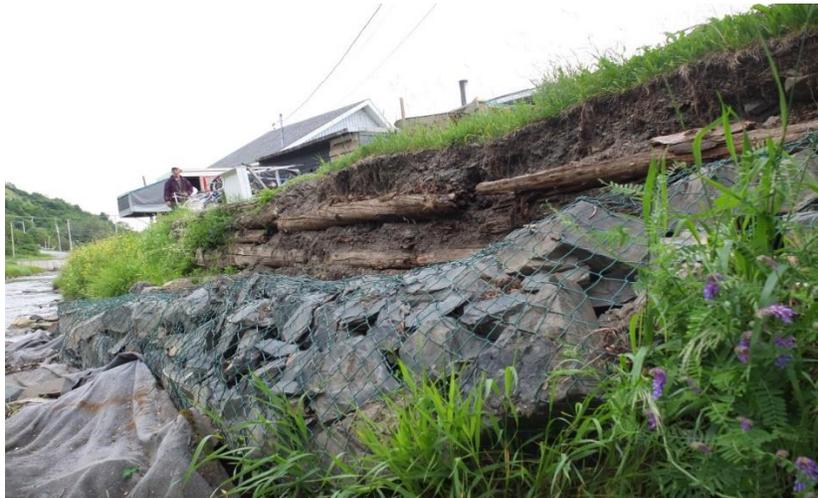
Figure 14 : Exemple d'une structure de protection désuète classée comme très faible. Photo : Simon Claveau

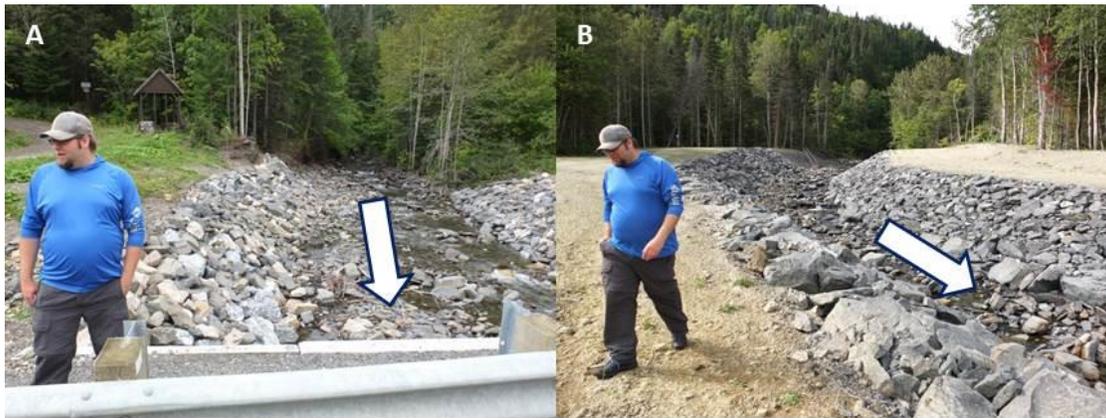
Figure 20 : Les 2 chenaux principaux du cône alluvial de l'Anse-Pleureuse. A : Cône amont. B : Cône aval.

En dehors des conditions de fortes précipitations, l'activité hydrogéomorphologique de ces deux chenaux est initiée lorsque la fonte du couvert nival sature la nappe phréatique (Caron-Fournier, 2009). Il faut aussi mentionner que ces chenaux principaux du cône alluvial peuvent être affectés par des régimes hydrologiques torrentiels. C'est ainsi dire que le cône alluvial de l'Anse-Pleureuse s'active principalement en période printanière ou lors d'évènements de fortes précipitations. Dans ce genre de contexte, l'avènement des régimes torrentiels sur le cône peut compromettre l'intégrité des infrastructures routières du MTQ. D'ailleurs, le ministère rapporte de 1980 à 2006, trois évènements de torrentialités ayant endommagé, à différents niveaux, l'intégrité de la route 198 (Caron-Fournier, 2009). Ceci explique donc pourquoi ces chenaux principaux du cône sont, à proximité de la route en question, fortement anthropisés. Il faut aussi noter que les ponceaux situés sous la route 198 qui drainent ces chenaux sont présentement affectés par accumulation sédimentaire non négligeable. Il serait donc pertinent de procéder au dragage de ses sédiments pour éviter dans un futur non lointain, une obstruction de ces chenaux causés par la sédimentation dans les ponceaux.

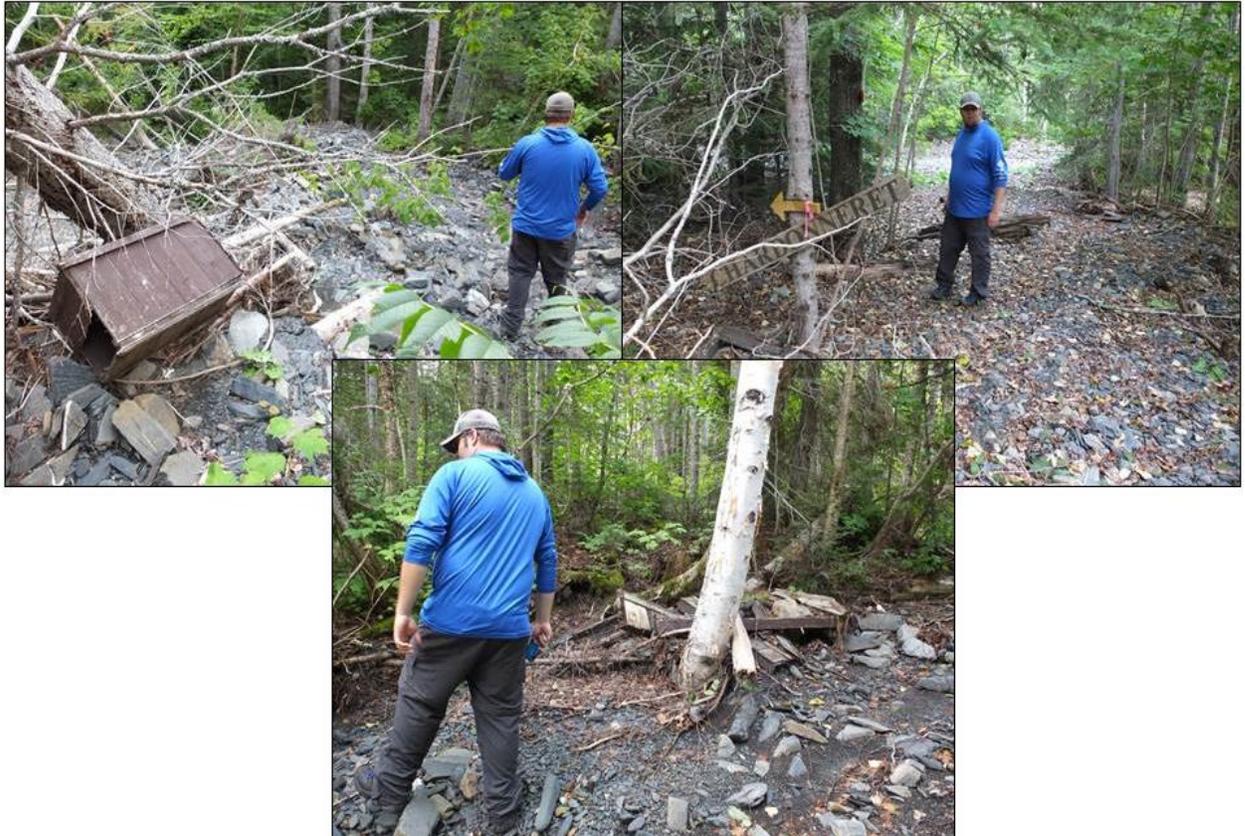
Il importe finalement de mentionner que les deux chenaux principaux se terminent par plusieurs chenaux secondaires qui soulignent les processus d'avulsions caractéristiques des cônes alluviaux. Les infrastructures d'un sentier ornithologique ont d'ailleurs été fortement touchées par l'activité hydrosédimentaire de ces chenaux secondaires (figure 21).

Figure 21 : Aperçu des dommages par les multiples chenaux secondaires du cône alluvial aux infrastructures du sentier ornithologique municipal.

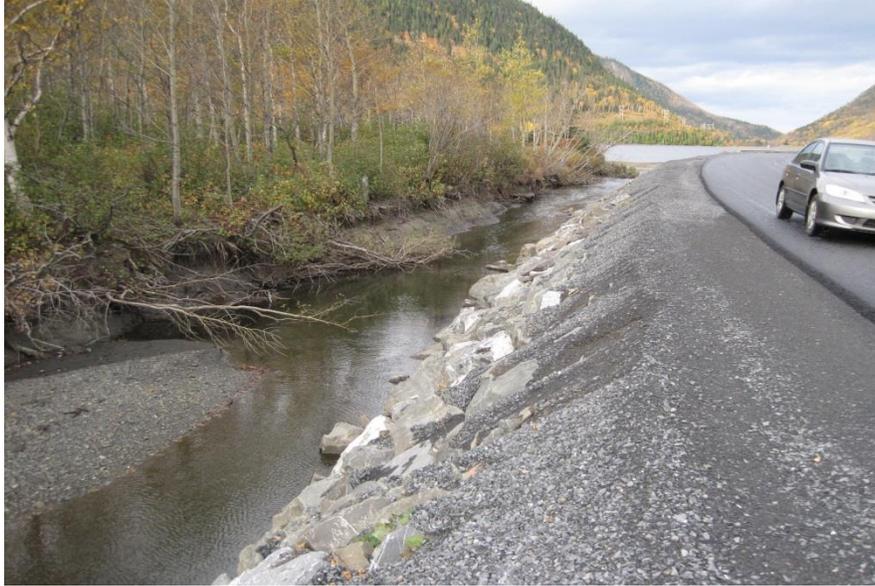
En amont du lac de l'Anse-Pleureuse, l'aggradation sédimentaire sur le lit du chenal principal de la rivière Anse-Pleureuse a « provoqué une avulsion et la migration du chenal vers le fossé de la route 198 » (Bourdon, 2013). En réponse à ce processus, le MTQ a réalisé en 2009 un enrochement sur la berge droite du fossé afin de protéger la route. Cependant, en réponse au changement du niveau de base de son lit, le fossé est présentement soumis à une dynamique d'érosion régressive. Ce processus peut être défini comme de l'érosion se propageant de l'aval vers l'amont, c'est-à-dire inversement à l'écoulement.

Figure 11 : Érosion régressive dans le fossé de l'autoroute 20 en amont du lac de l'Anse-Pleureuse. Photo : Philippe Bourdon, 2011.
