Rapport de caractérisation

État des berges et qualité de la bande riveraine d'un tronçon de la rivière de Mont-Saint-Pierre

Remis à la Municipalité de Mont-Saint-Pierre

Version finale – Février 2020

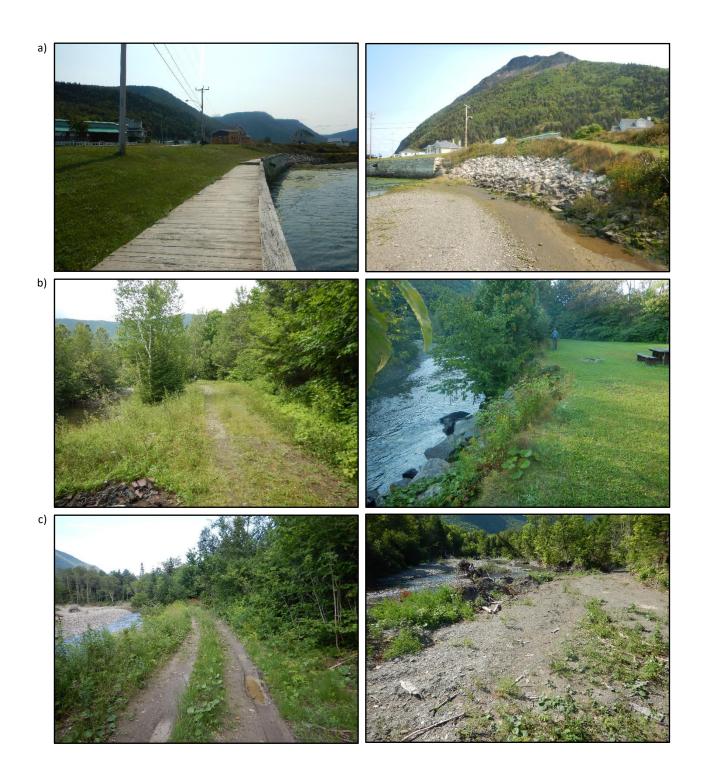
Plus spécifiquement, la répartition des segments de bande riveraine caractérisés permet d'associer certaines observations faites lors de la cueillette de données sur le terrain à la classe d'IQBR obtenue pour chacun des segments de moindre qualité (figures 4 et 5). Ainsi, du côté de la rive droite (figure 4a), de l'aval vers l'amont, la bande riveraine était occupée par un muret et un enrochement – bordée de pelouse – à l'embouchure de la rivière, suivi d'un vaste terrain en friche aménagée (figure 4 [encadré 1], figure 5a et figure 6d). De plus, un chemin forestier, situé en amont du tronçon étudié, occupait plusieurs segments de la bande riveraine de la rive droite (figure 4 [encadré 3] et figure 5c).

Quant à la rive gauche, la bande riveraine y était principalement affectée par la présence d'un chemin d'accès – servant aussi d'emprise pour le Sentier International des Appalaches (SIA) – longeant l'ensemble du secteur occupé par le camping municipal (figure 4 [encadré 2] et figure 5b). Cependant, ce chemin n'empiétait pas toujours pleinement la bande riveraine et était souvent recouvert de friches, limitant par conséquent son impact sur l'IQBR; plusieurs segments de ce secteur ont ainsi maintenu un « bon » un indice de qualité.

Figure 5 – Photos correspondant aux observations sur le terrain (2018) associées aux valeurs et aux classes d'indice de qualité de la bande riveraine (IQBR) principalement affectées par la présence de friches, de sol nu ou d'infrastructures pour un tronçon de la rivière de Mont-Saint-Pierre : a) muret, enrochement et friche aménagée à l'embouchure de la rivière (rive droite), b) chemin d'accès bordant le secteur du camping municipal (rive gauche) et c) chemin forestier à l'intérieur de la bande riveraine (rive droite).

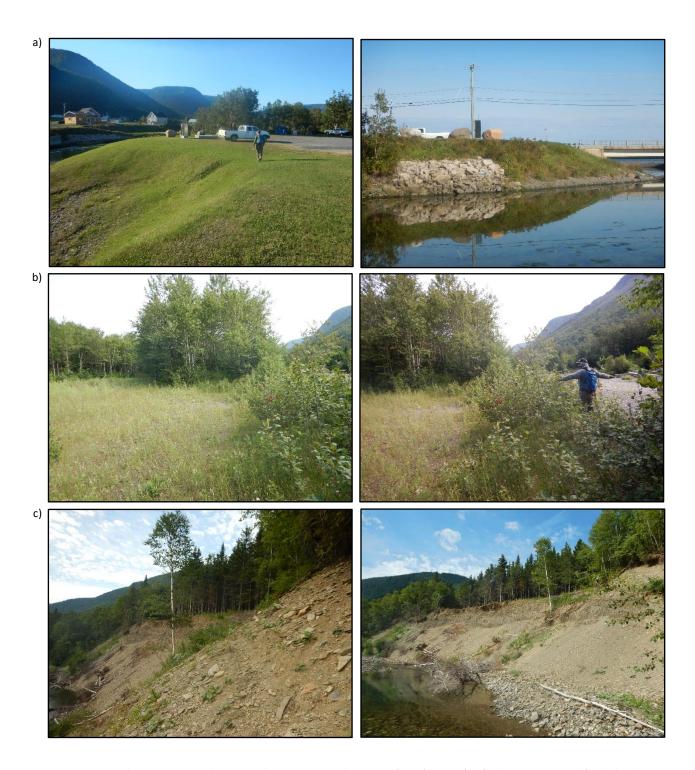
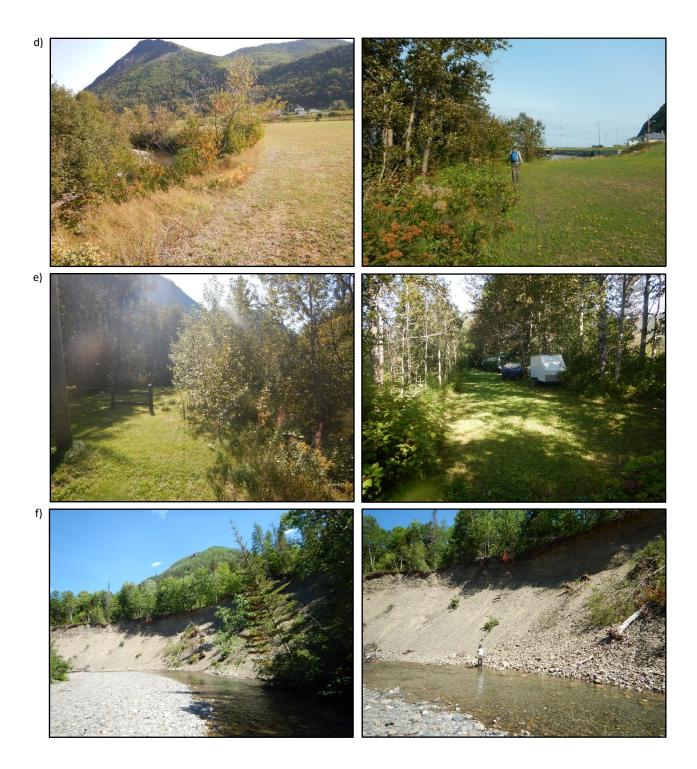
Par ailleurs, certains segments isolés de la bande riveraine de la rive gauche ont obtenu un indice de qualité « faible » occasionné, selon le cas, par la présence accrue de friches, d'infrastructures ou de sol nu. En partant de l'aval, il s'agit du premier segment de la rive gauche (figures 4b et 4c) qui était occupé par de la pelouse (en bordure d'un stationnement), ainsi que par des enrochements dans la berge (voir les photos à la figure 6a). Toujours sur la rive gauche, une succession de deux segments de « faible » qualité (environ à 5,5 km de l'embouchure; figures 4b et 4c) s'expliquait, d'une part, par un vaste terrain en friche bordant presque la berge de la rivière et, d'autre part, par une paroi élevée d'environ 30 m, en décrochement (sol nu), ayant causé l'effondrement partiel d'un chemin de terre (voir les photos aux figures 6b et 6c).

Quant à la rive droite, un segment isolé, dont la bande riveraine était de qualité « moyenne », a été observé à environ 2,5 km de l'embouchure de la rivière (figures 4a et 4b); cette qualité moyenne est le résultat de la présence, en bordure d'une résidence, d'une portion de terrain en friche parsemée de matériaux divers et de véhicules désuets (voir les photos à la figure 6e). Enfin, une autre paroi élevée d'environ 30 m, en décrochement (sol nu), a été observée sur la rive droite de la rivière (environ à 8,5 km de l'embouchure; figures 4a et 4b); ce décrochement en apparence naturel explique la « faible » qualité de la bande riveraine à cet endroit (voir les photos à la figure 6f).

Figure 6 – Photos correspondant aux observations sur le terrain (2018) associées à des segments isolés de bande riveraine ayant des valeurs et des classes d'indice de qualité de la bande riveraine (IQBR) affectées par la présence de friches, de sol nu ou d'infrastructures pour un tronçon de la rivière de Mont-Saint-Pierre : a) pelouse et stationnement à l'embouchure de la rivière (rive gauche), b) friche bordant la rivière (rive gauche), c) paroi en décrochement avec chemin effondré (rive gauche), d) friche bordant l'aval de la rivière (rive droite), e) friche et véhicules désuets (rive droite), et f) paroi en décrochement en apparence naturelle (rive droite).

Figure 6 (suite) – Photos correspondant aux observations sur le terrain (2018) associées à des segments isolés de bande riveraine ayant des valeurs et des classes d'indice de qualité de la bande riveraine (IQBR) affectées par la présence de friches, de sol nu ou d'infrastructures pour un tronçon de la rivière de Mont-Saint-Pierre : a) pelouse et stationnement à l'embouchure de la rivière (rive gauche), b) friche bordant la rivière (rive gauche), c) paroi en décrochement avec chemin effondré (rive gauche), d) friche bordant l'aval de la rivière (rive droite), e) friche et véhicules désuets (rive droite), et f) paroi en décrochement en apparence naturelle (rive droite).

Pour leur part, les segments de bande riveraine occupés par des portions de chemins forestiers ont certainement subi une dégradation supérieure. La présence d'un sol minéral, servant d'emprise pour la circulation de la machinerie ou de véhicules, réduit la possibilité d'une revégétalisation naturelle adéquate. Pour y pallier, des efforts de scarifiage et de plantation pourraient être nécessaires.

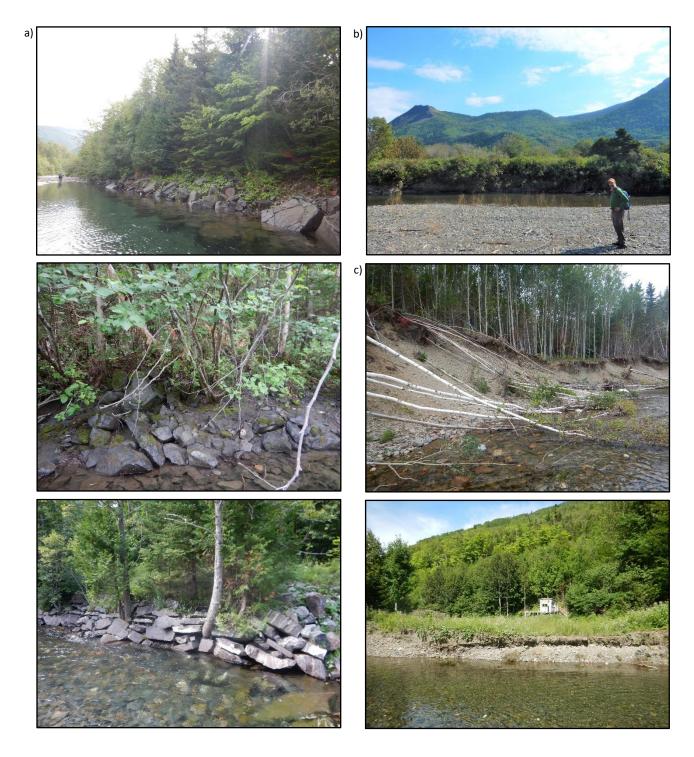
Figure 9 – État des berges observé en différents endroits d'un tronçon de la rivière de Mont-Saint-Pierre (2018) : a) exemples d'enrochements anciens dans le secteur du camping municipal, b) exemple de berges en érosion dans le secteur aval de la rivière, et c) exemples de berges en érosion dans le secteur amont de la rivière.

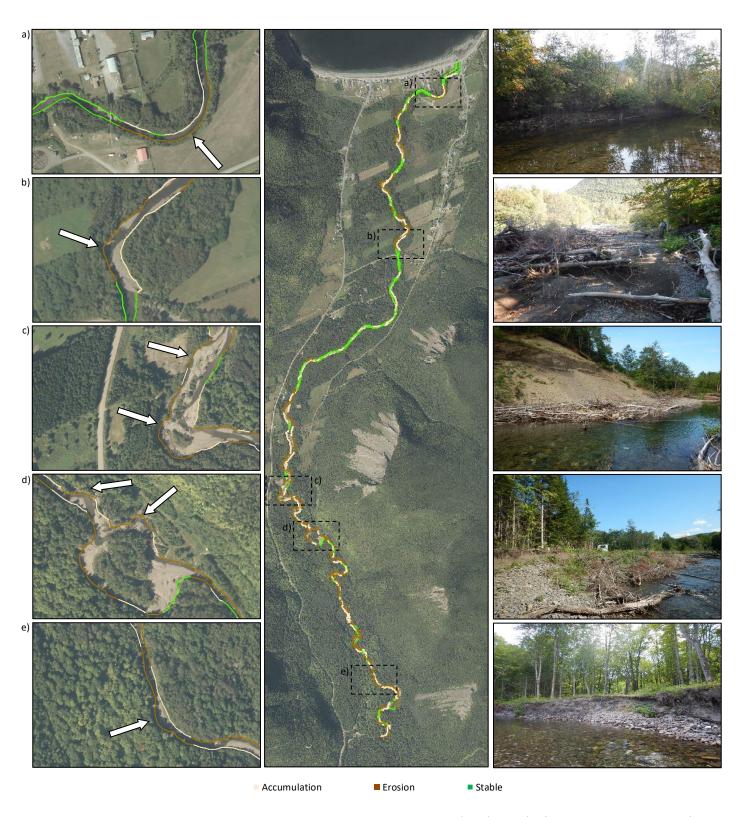
Enfin, certains segments de berge en érosion – sans avoir de données sur le taux de recul de la berge et sur le phénomène de migration latérale de la rivière à ces endroits – se situent en bordure d'infrastructures ou d'activités anthropiques qui pourraient être éventuellement affectées; la figure 10 permet de visualiser ces endroits à l'aide d'extraits de la carte et de photos prises sur le terrain.

De l'aval vers l'amont, ces endroits sont : a) un segment de berge dans la portion concave de la rive droite, dont la bande riveraine est réduite par la présence d'une vaste friche aménagée, près de l'embouchure (figure 10a), b) un segment de berge érodée rejoignant une portion du SIA (figure 10b), c) un segment de berge érodée, dominé par une paroi en décrochement incluant un chemin effondré et précédant un terrain en friche (en aval) dont la bande riveraine est insuffisante (figure 10c), d) un segment de berge érodée en bordure d'un chemin forestier accaparant la bande riveraine (figure 10d), et 5) un segment de berge érodée bordant une érablière en production acéricole (dont certains érables entaillés et des bouts de tubulures ont été retrouvés effondrés sur la berge ou dispersés dans le cours d'eau) (figure 10e).

Figure 10 – Extraits de cartes et photos correspondant aux observations sur le terrain (2018) associées à des segments de berge en érosion susceptibles d'affecter des infrastructures ou des activités anthropiques le long d'un tronçon de la rivière de Mont-Saint-Pierre : a) portion concave de la berge bordée d'une bande riveraine réduite par la présence d'une vaste friche aménagée (rive droite), b) portion de berge dont l'érosion rejoint le Sentier International des Appalaches (SIA) (rive gauche), c) portion de berge dominée par une paroi en décrochement avec un chemin effondré et un terrain en friche doté d'une bande riveraine insuffisante (rive gauche), d) portion de berge en bordure d'un chemin forestier accaparant la bande riveraine (rive droite), et e) portion de berge bordant une érablière en production acéricole affectée par l'érosion (rive gauche).

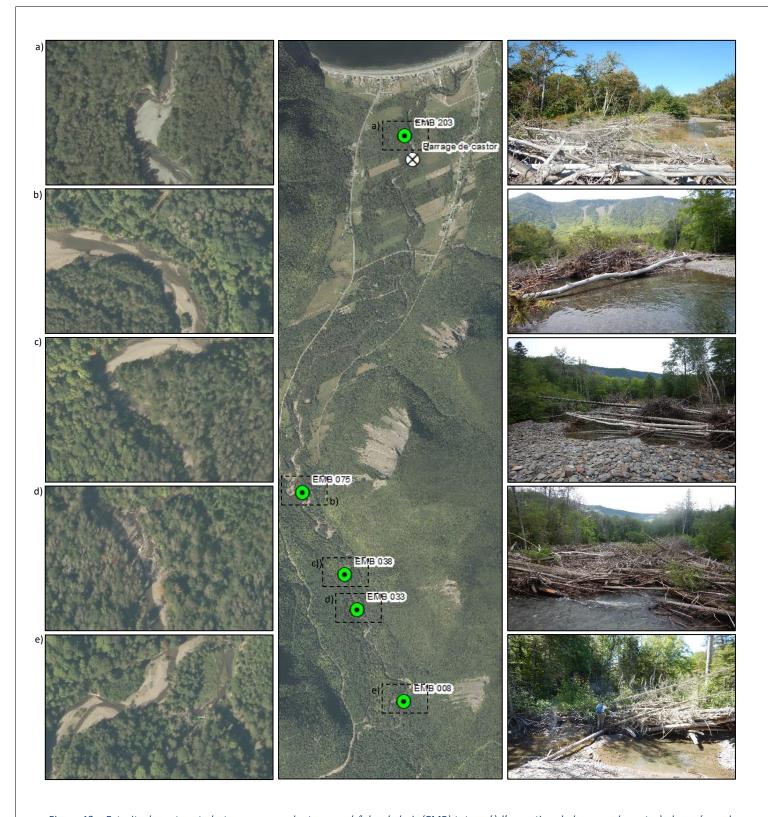
À l'inverse, les secteurs « aval » et « amont » contenaient davantage d'EMB par kilomètre (soit respectivement 27 et 28 / km); ces EMB étaient aussi de grosseurs et de pourcentages d'obstruction variables (tableau 3 et figure 11c). Enfin, il est à noter que tous les embâcles occupant plus de 75 % du chenal – incluant six embâcles totaux (dont un barrage de castor en « aval » de la rivière) – se situaient dans ces secteurs (figures 11c et 12).

Figure 12 – Extraits de cartes et photos correspondant aux embâcles de bois (EMB) totaux (à l'exception du barrage de castor) observés sur le terrain (2018) le long d'un tronçon de la rivière de Mont-Saint-Pierre et susceptibles d'affecter naturellement l'écoulement de l'eau, la trajectoire du chenal principal et la morphologie de la rivière : embâcles de bois totaux a) no 203, b) no 075, c) no 038, d) no 033, et e) no 008.
