# Caractérisation des bandes riveraines du lac à Jimmy, 2015

Le Conseil de l'eau du  
Nord de la Gaspésie

Avril 2016

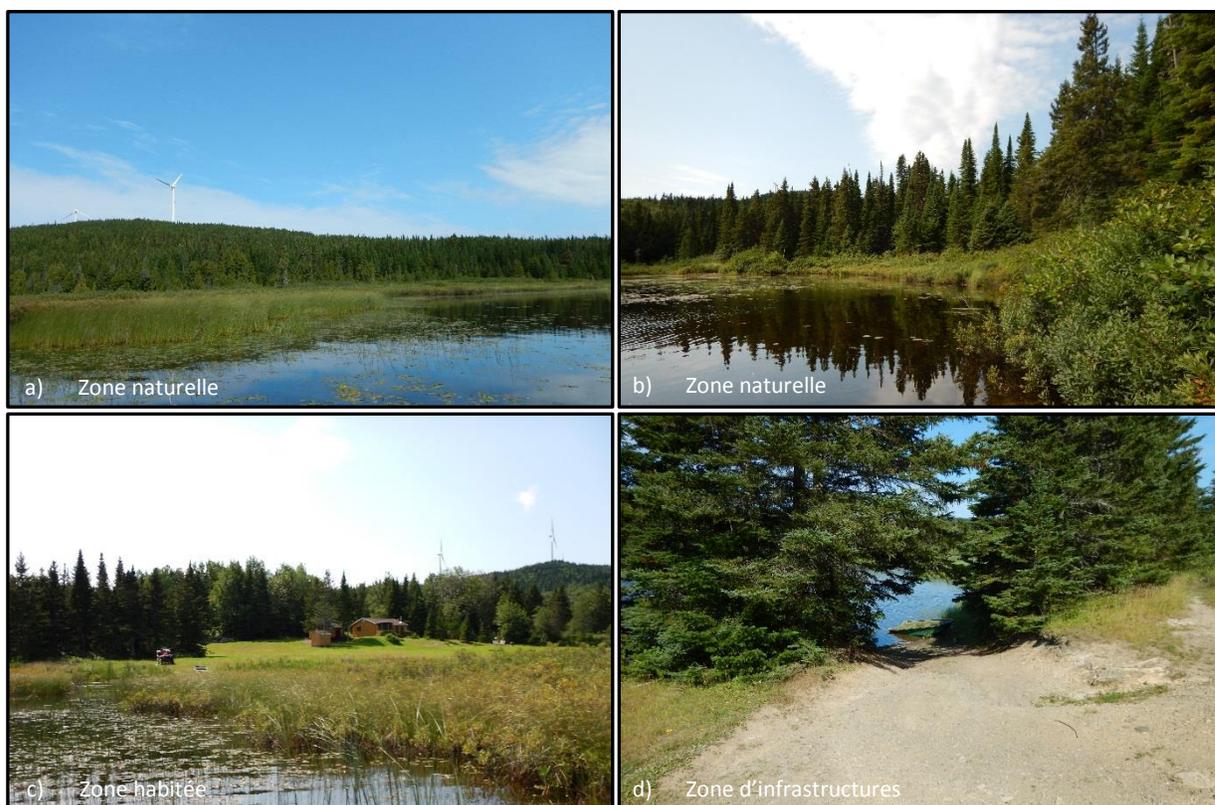
Figure 2. Exemples d'utilisation du sol en bande riveraine observés sur le lac à Jimmy : a) et b) zones naturelles, c) zone habitée et d) zone d'infrastructures

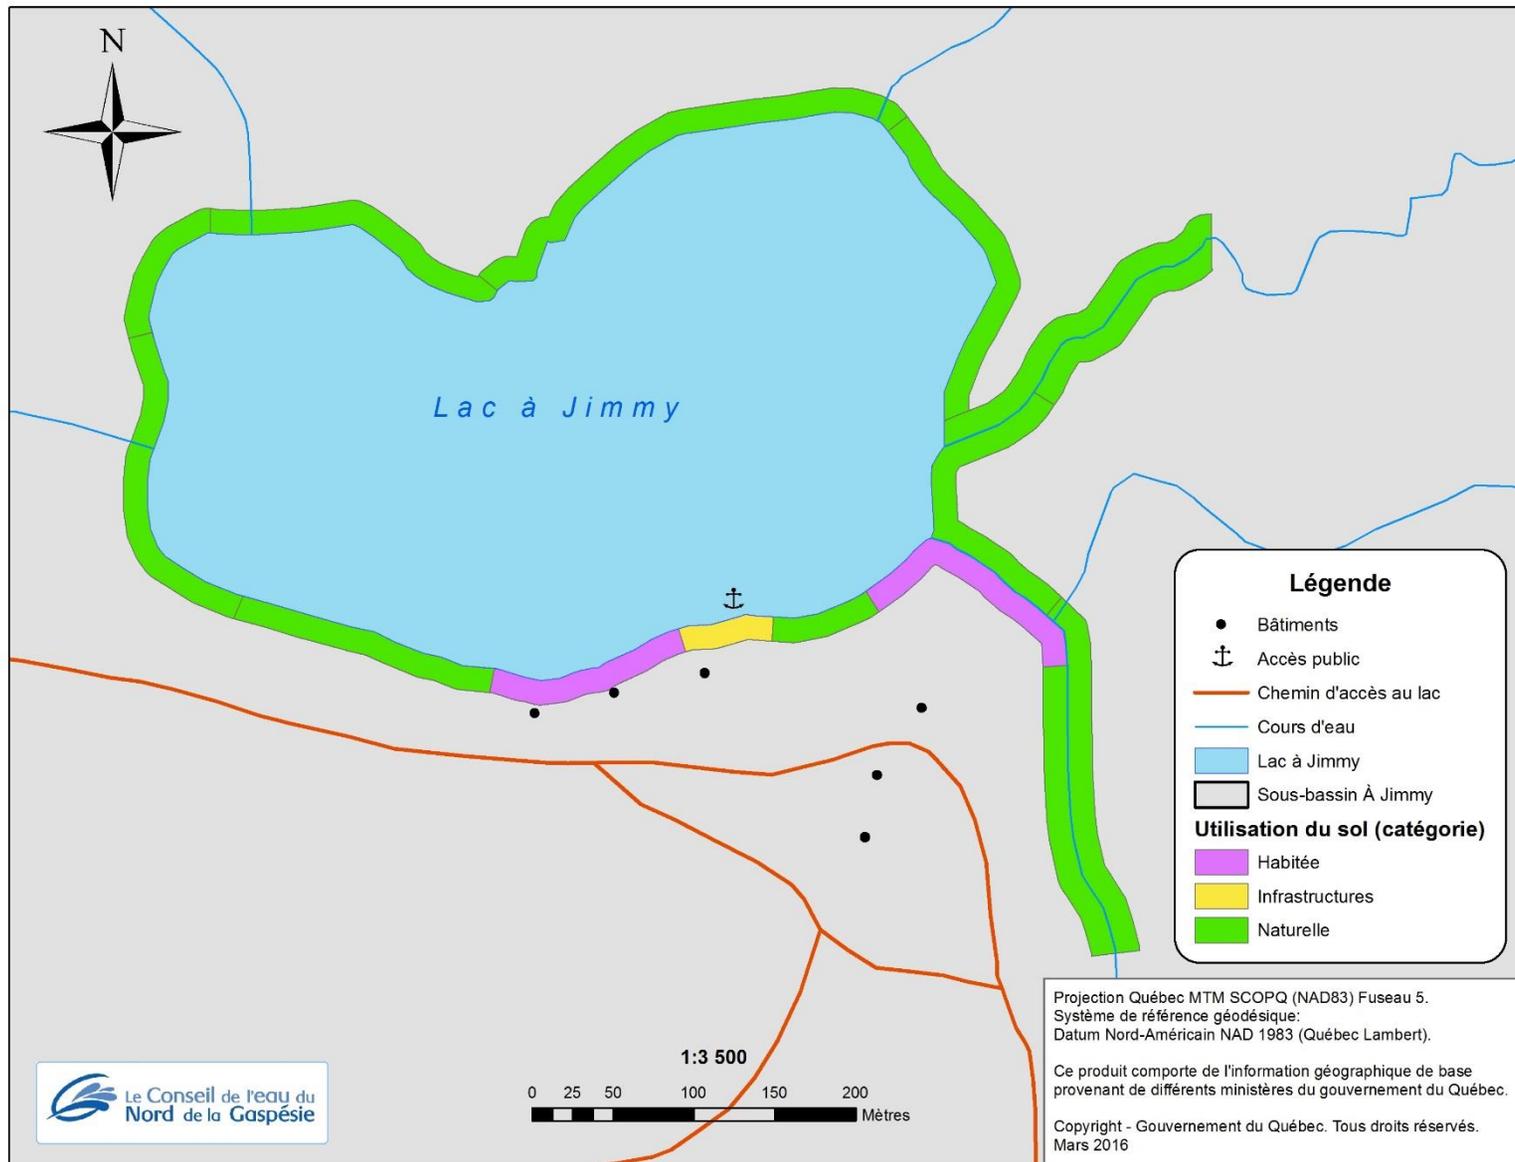
La bande riveraine du lac à Jimmy est principalement naturelle, cette catégorie d'utilisation du sol ayant été observée globalement sur la majorité (86,1 %) du pourtour du lac (figures 3 et 4). Les zones habitées – essentiellement par des chalets de villégiature privées et leurs dépendances (quais, débarcadères privés, cabanons, etc.) – ont pour leur part couvert un total de 11,6 % de la bande riveraine, alors que seulement 2,3 % de la bande affichait une présence notable d'infrastructures (figures 3 et 4). Cette dernière catégorie comprend une zone d'accès public munie d'un débarcadère non aménagé et d'une portion de chemin (figure 5). Aucune utilisation de la bande riveraine pour l'agriculture ou la foresterie n'a été observée.

Figure 3. Carte des catégories d'utilisation du sol dans la bande riveraine du lac à Jimmy par zone homogène, 2015

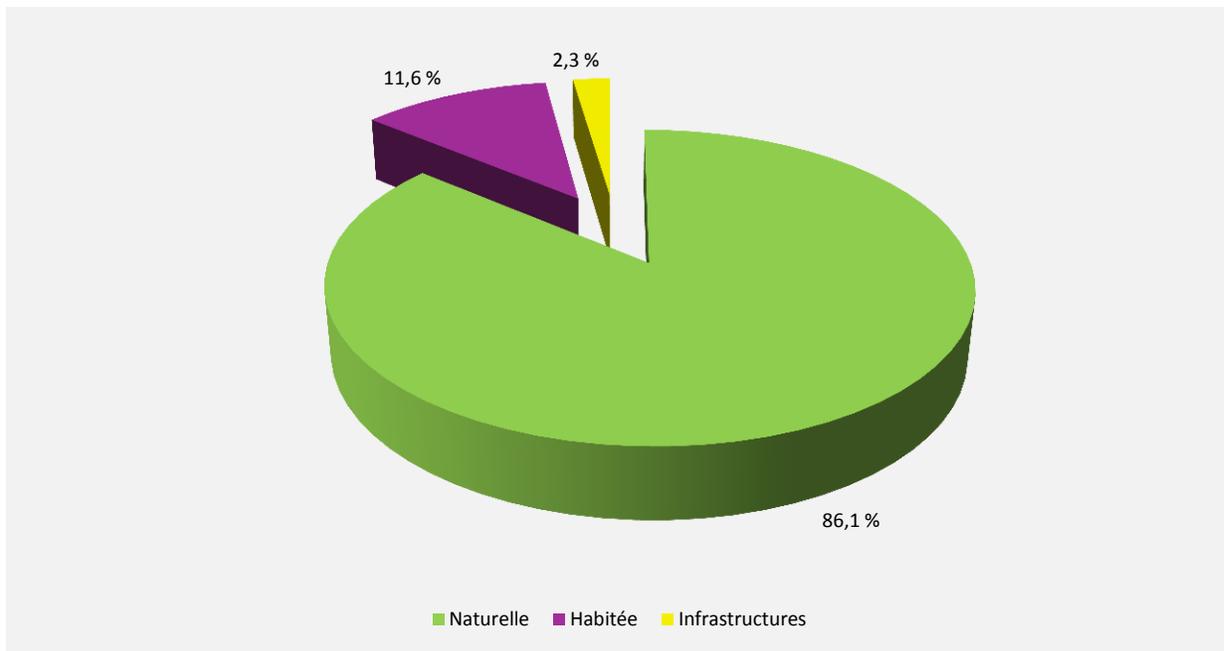
Figure 4. Répartition globale de l'utilisation du sol dans la bande riveraine du lac à Jimmy, 2015

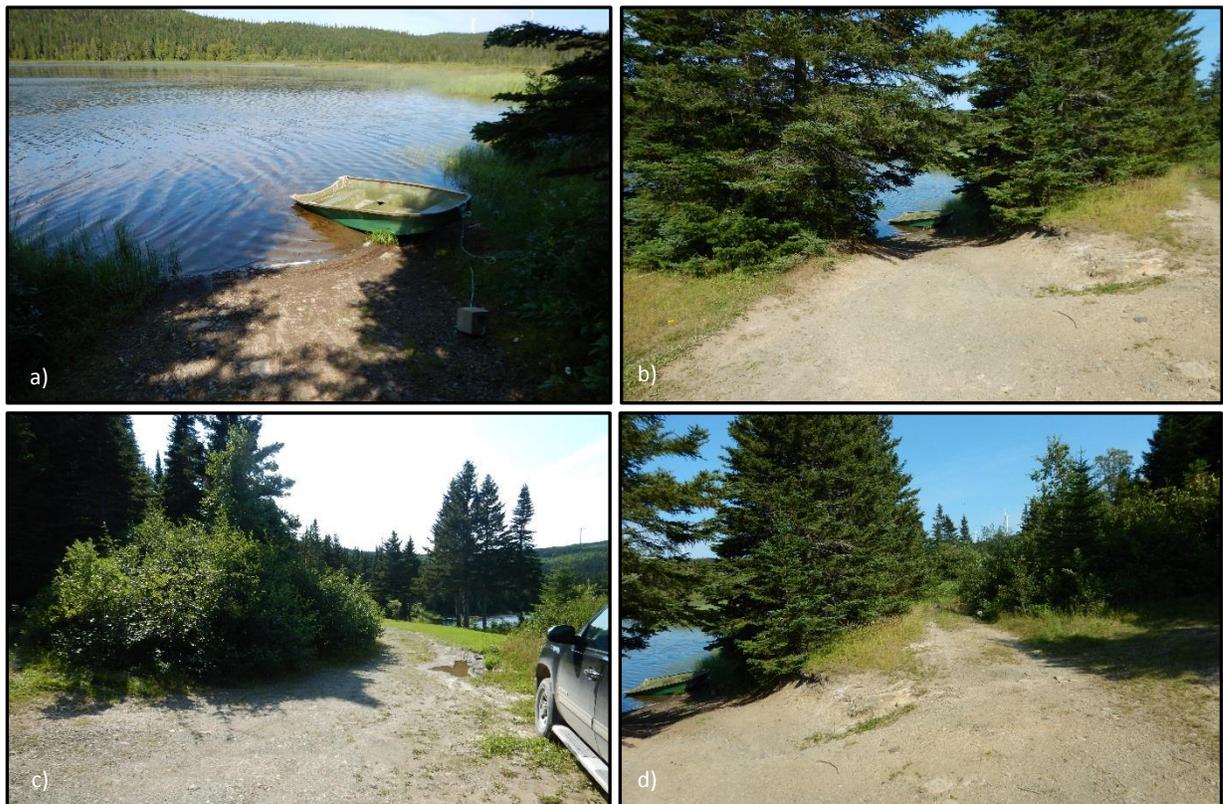
Figure 5. Zone d'infrastructures située dans la bande riveraine du lac à Jimmy : a) débarcadère non aménagé, b) descente menant au débarcadère, et c) et d) chemin d'accès menant à la descente (vue ouest et vue est), 2015

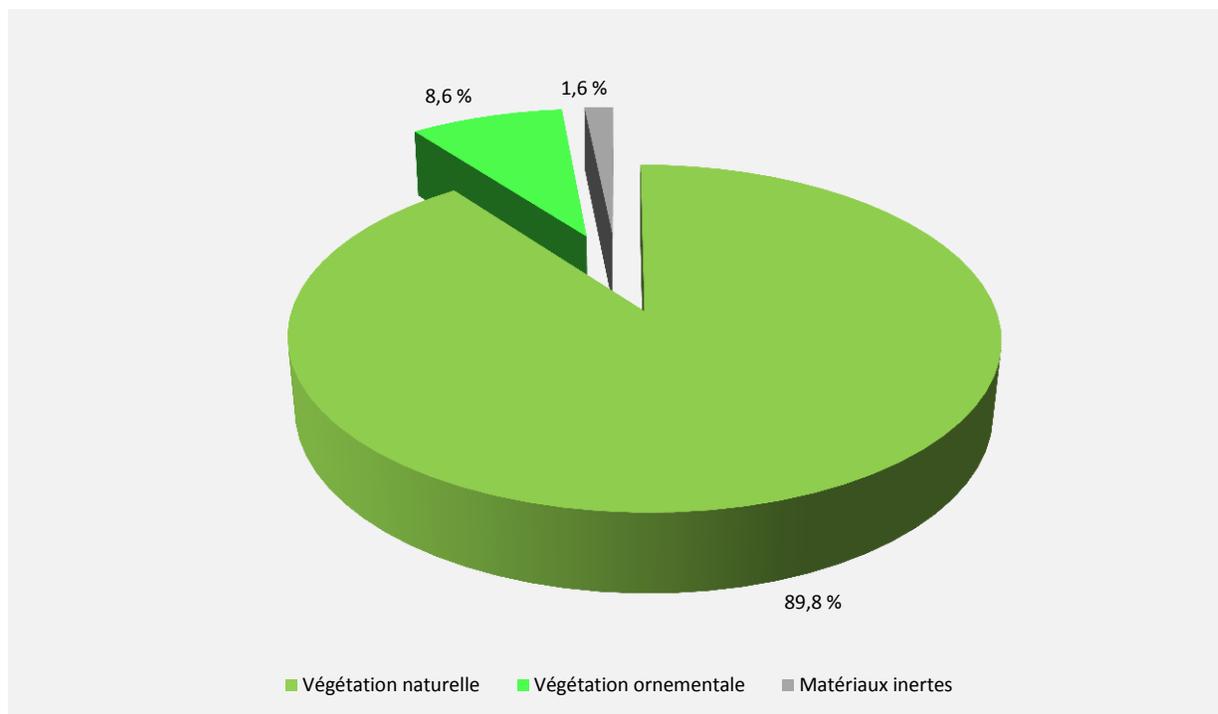
Tout comme les catégories d'utilisation du sol, les types d'aménagement de la bande riveraine du lac à Jimmy sont principalement naturels, représentant – sans tenir compte des limites des zones homogènes – 89,8 % de l'ensemble de la bande riveraine (figure 6). Pour leur part, la végétation ornementale et les matériaux inertes couvraient respectivement 8,6 et 1,6 % de l'ensemble de la bande riveraine (figure 6).

Figure 6. Répartition globale des types d'aménagement présents dans la bande riveraine du lac à Jimmy, 2015

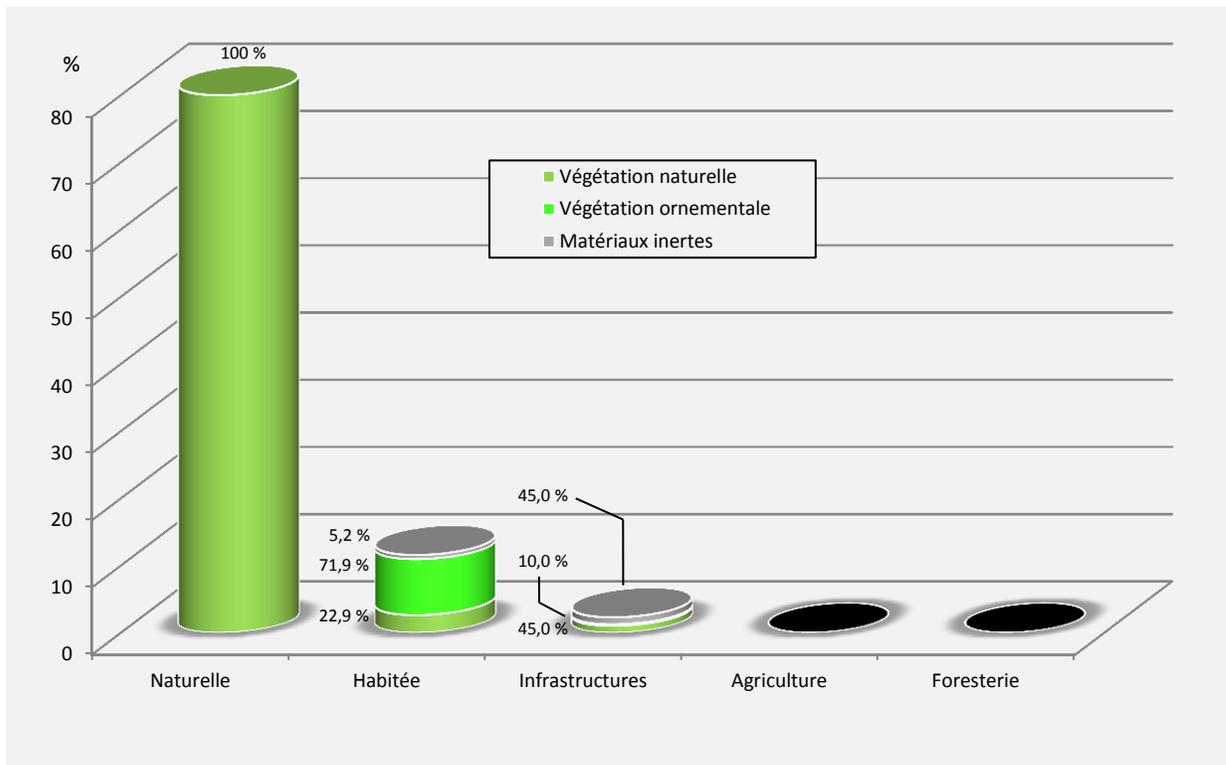
Strictement à l'intérieur des zones habitées, l'aménagement naturel ne couvrait que 22,9 % de la bande riveraine de ces zones, alors que la végétation ornementale et les matériaux inertes s'y trouvaient dans des proportions respectives de 71,9 et 5,2 % (figure 7). Dans la seule zone d'infrastructures, l'aménagement naturel représentait moins de la moitié (45,0 %) de cette zone, alors que la végétation ornementale et les matériaux inertes s'y trouvaient dans des proportions respectives de 10,0 et 45,0 % (figure 7). Pour leur part, les zones naturelles avaient un type d'aménagement formé à 100,0 % de végétation naturelle (figure 7).

**Figure 7. Proportions absolues (%) des types d'aménagement présents dans la bande riveraine du lac à Jimmy par catégorie d'utilisation du sol, 2015. Les valeurs inscrites près des bâtonnets sont les % relatifs de chacun des types d'aménagement à l'intérieur d'une même catégorie d'utilisation du sol. La présence de végétation ornementale (0,2 % en proportion absolue et 10,0 % en valeur relative) dans la catégorie des infrastructures est trop faible pour apparaître distinctement sur le graphique**

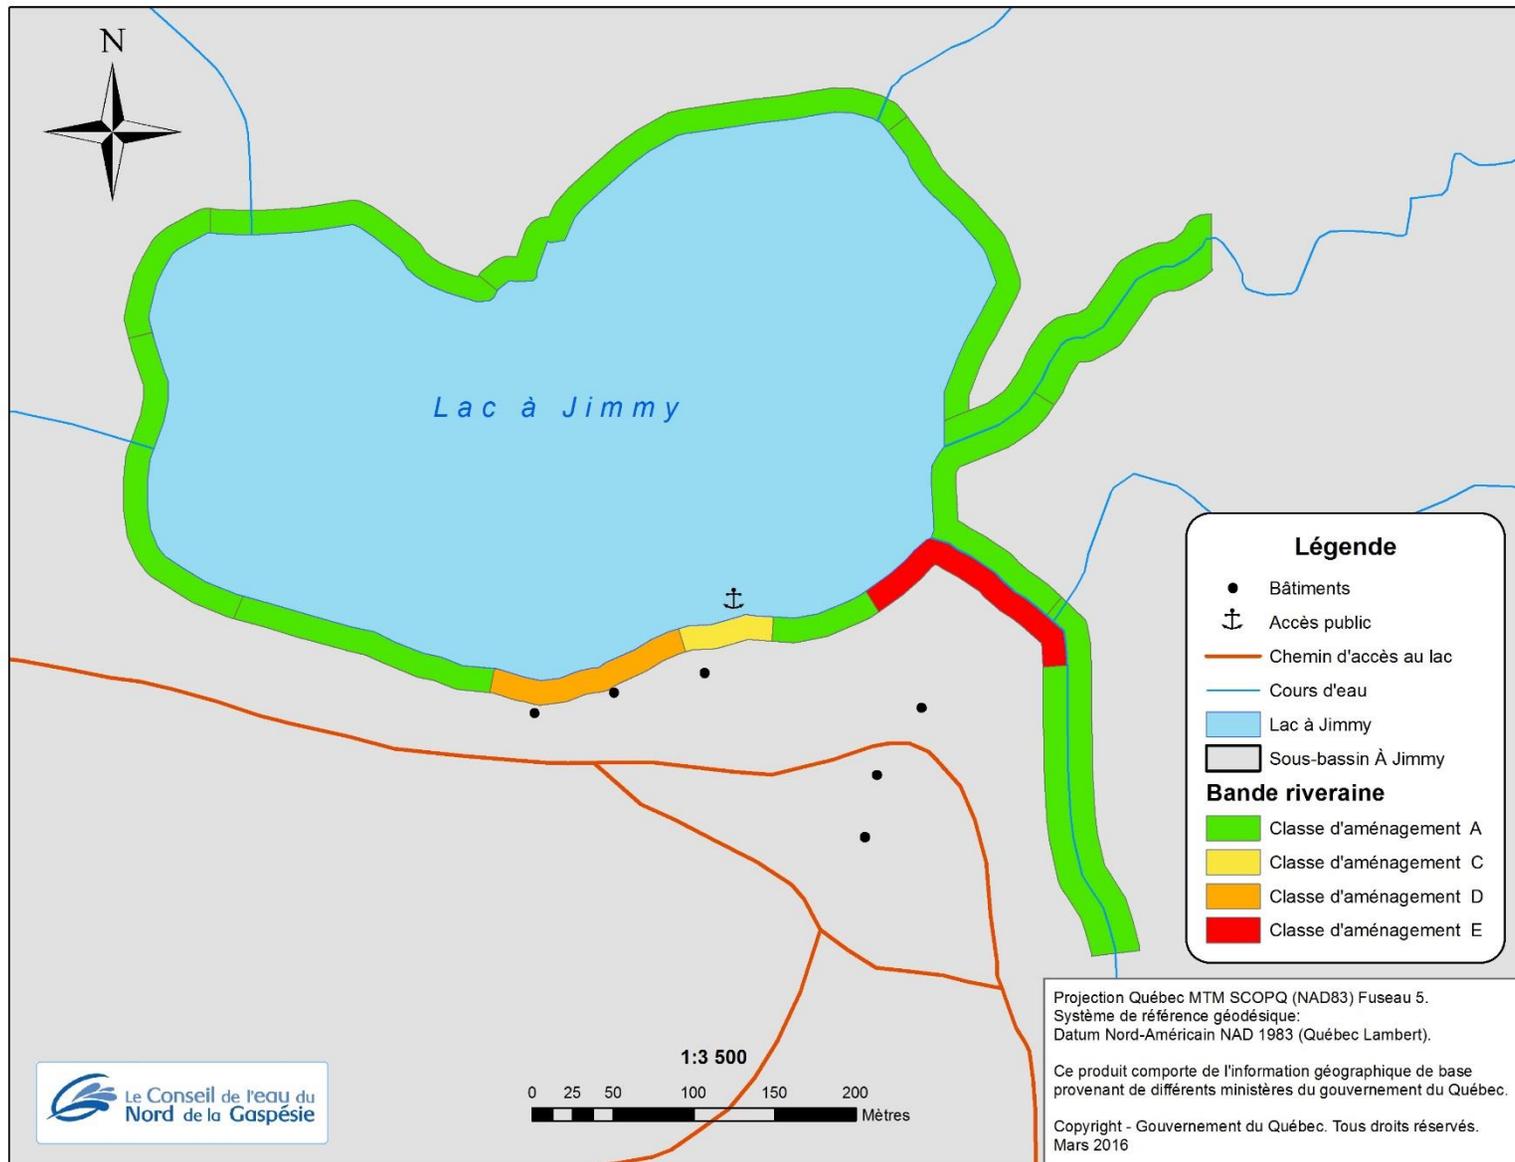
Les classes d'aménagement – c'est-à-dire les proportions de végétation naturelle par zone – indiquent que la classe A (80 % et plus en végétation naturelle) se retrouve dans la majorité (86,1 %) de la superficie formant l'ensemble de la bande riveraine du lac à Jimmy (figures 8 et 9). La classe C (40 % à < 60 % en végétation naturelle) représente pour sa part 2,3 % de la superficie de la bande riveraine, alors que les classes D (20 % à < 40 % en végétation naturelle) et E (moins de 20 % en végétation naturelle) représentent respectivement 4,7 et 6,9 % de cette superficie (figures 8 et 9). Aucune zone homogène n'affichait une végétation naturelle de classe B (60 % à < 80 % en végétation naturelle).

Figure 8. Carte des classes d'aménagement – proportions de végétation naturelle par zone – dans la bande riveraine du lac à Jimmy, 2015

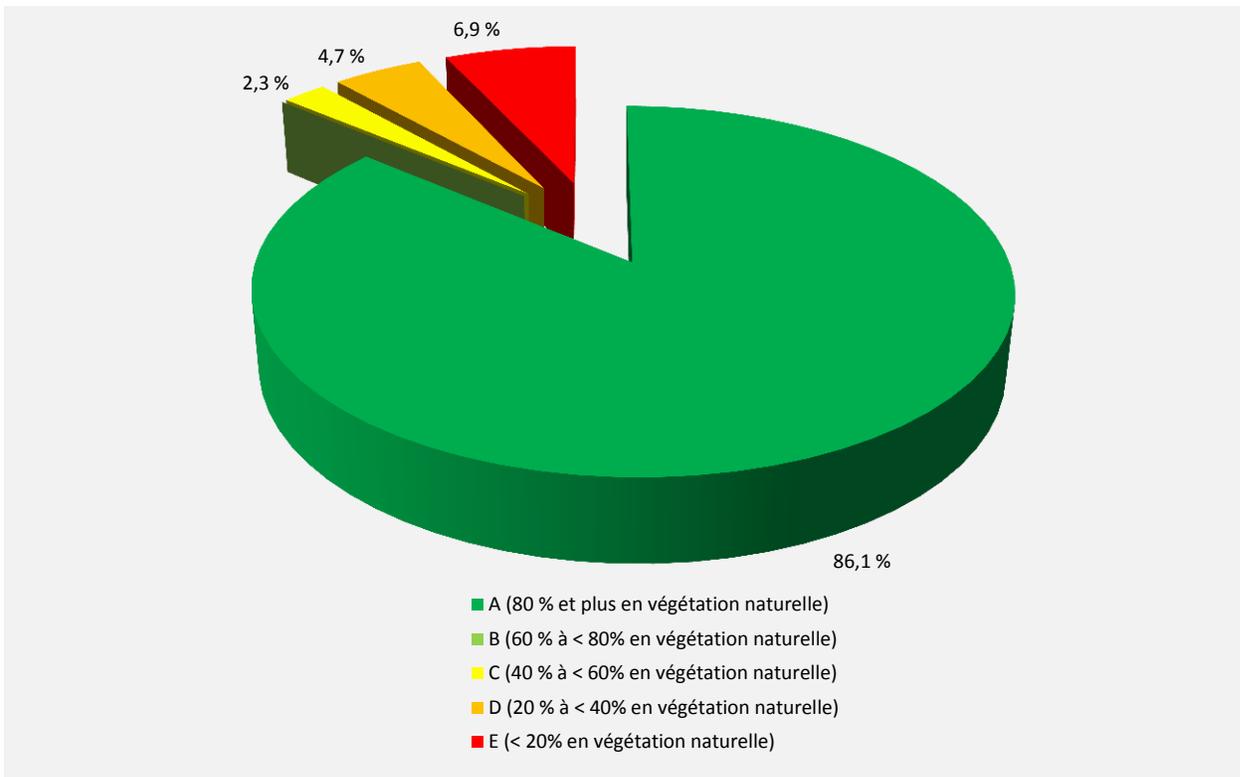
Figure 9. Répartition globale des classes d'aménagement (A à E) présentes dans la bande riveraine du lac à Jimmy, 2015

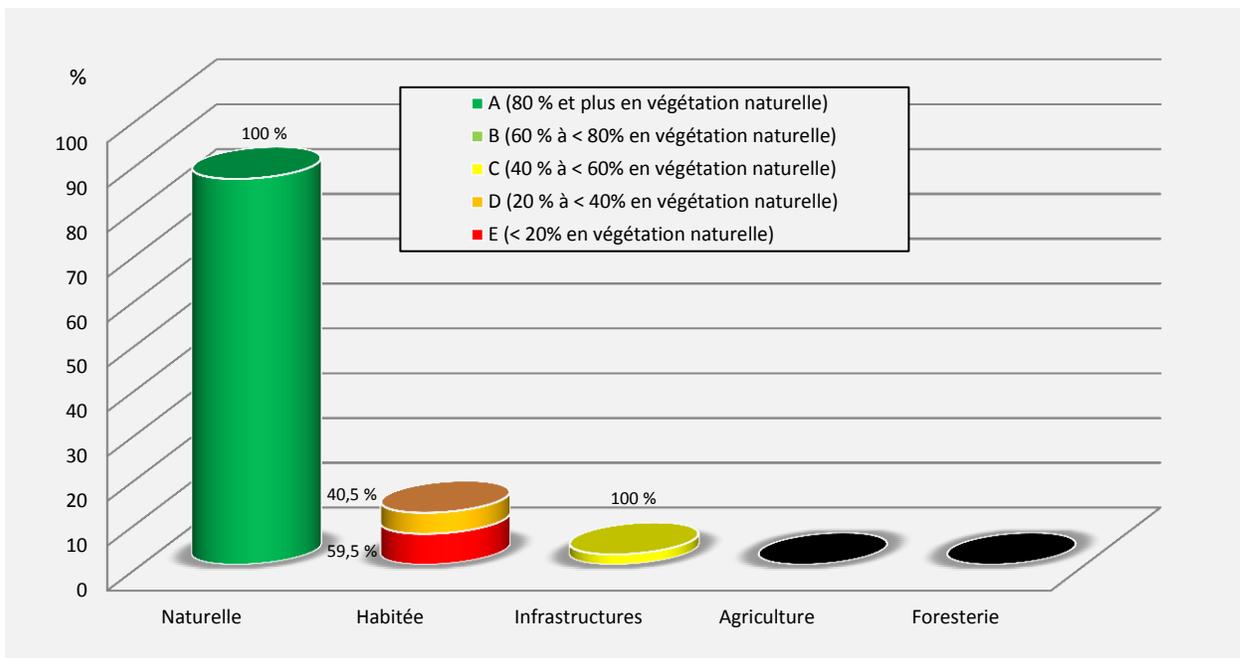
Par ailleurs, la classe A (80 % et plus en végétation naturelle) caractérise la totalité des zones homogènes naturelles (figure 10). Cependant, les zones habitées sont représentées uniquement par les classes D (20 % à < 40 % en végétation naturelle) et E (moins de 20% en végétation naturelle) (figure 10). Pour sa part, la seule zone d'infrastructures – l'accès public au lac – est de classe C (40 % à < 60 % en végétation naturelle) (figure 10).

Figure 10. Proportions absolues (%) des classes d'aménagement (A à E) dans la bande riveraine du lac à Jimmy par catégorie d'utilisation du sol, 2015. Les valeurs inscrites près des bâtonnets sont les % relatifs de chacune des classes d'aménagement à l'intérieur d'une même catégorie d'utilisation du sol

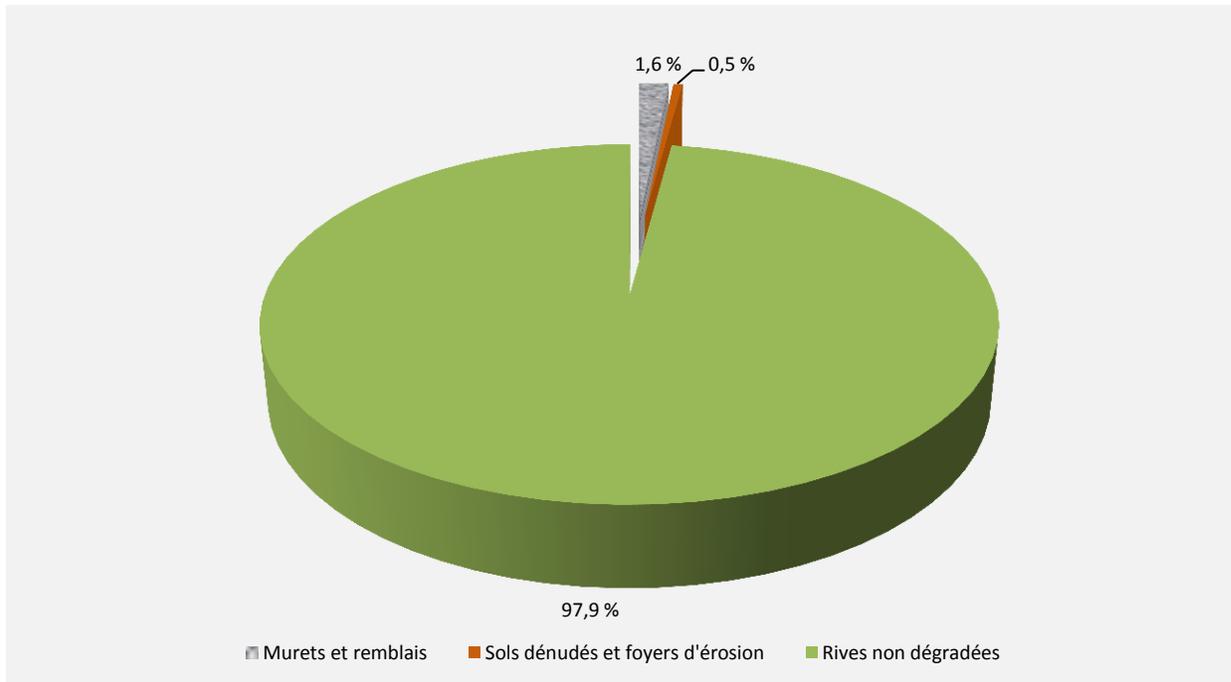
La présence de descripteurs de dégradation de la rive – murets et remblais, sols dénudés et foyers d'érosion – a été analysée pour l'ensemble des zones homogènes habitées ou présentant des infrastructures ; ces zones représentaient respectivement 11,6 et 2,3 % de la bande riveraine du lac à Jimmy (figures 3 et 4). En fait, en incluant les zones naturelles, la très grande majorité des rives du lac n'affichait aucune dégradation (97,9 %), alors que la présence de murets ou de remblais n'a été observée que pour 1,6 % de ces rives et que des sols dénudés ou des foyers d'érosion n'y ont été remarqués que pour seulement 0,5 % des rives (figure 11).

Figure 11. Répartition globale des descripteurs de dégradation de la rive observés le long des rives du lac à Jimmy, 2015

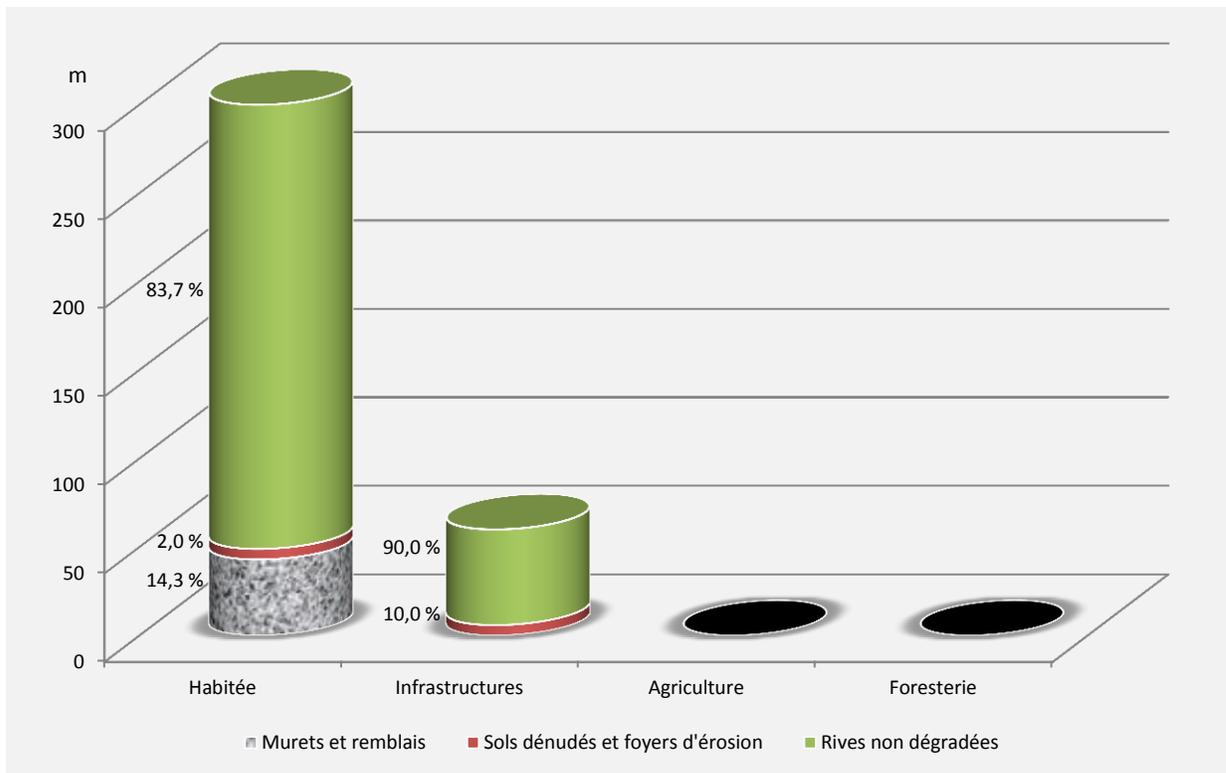
Strictement le long des rives des zones habitées, la présence de murets ou de remblais a été observée pour un total cumulé de 43 m de rives, soit pour l'équivalent de 14,3 % des rives des zones habitées (figure 12). Les signes d'érosion ou la présence de sols dénudés ont été observés, dans une moindre mesure, pour un total de 6 m de rives habitées, soit pour 2 % de ces rives (figure 12). À l'inverse, les foyers d'érosion ou les sols dénudés étaient proportionnellement plus élevés le long des rives de la zone d'infrastructures, couvrant 10,0 % de celles-ci (pour 6 m de longueur cumulée), alors que les murets ou remblais y étaient absents (figure 12). En majorité, cependant, les rives des zones habitées et de la zone d'infrastructures n'affichaient pas de dégradation (soit respectivement 83,7 % ou 252 m des rives habitées et 90,0 % ou 54 m des rives de la zone d'infrastructures ; figure 12).

Figure 12. Longueurs riveraines cumulées (m) de chacun des descripteurs de dégradation de la rive observées par catégorie d'utilisation du sol pour les zones habitées et la zone d'infrastructures de la bande riveraine du lac à Jimmy, 2015. Les valeurs inscrites près des bâtonnets sont les % relatifs de chacun des descripteurs de dégradation de la rive à l'intérieur d'une même catégorie d'utilisation du sol

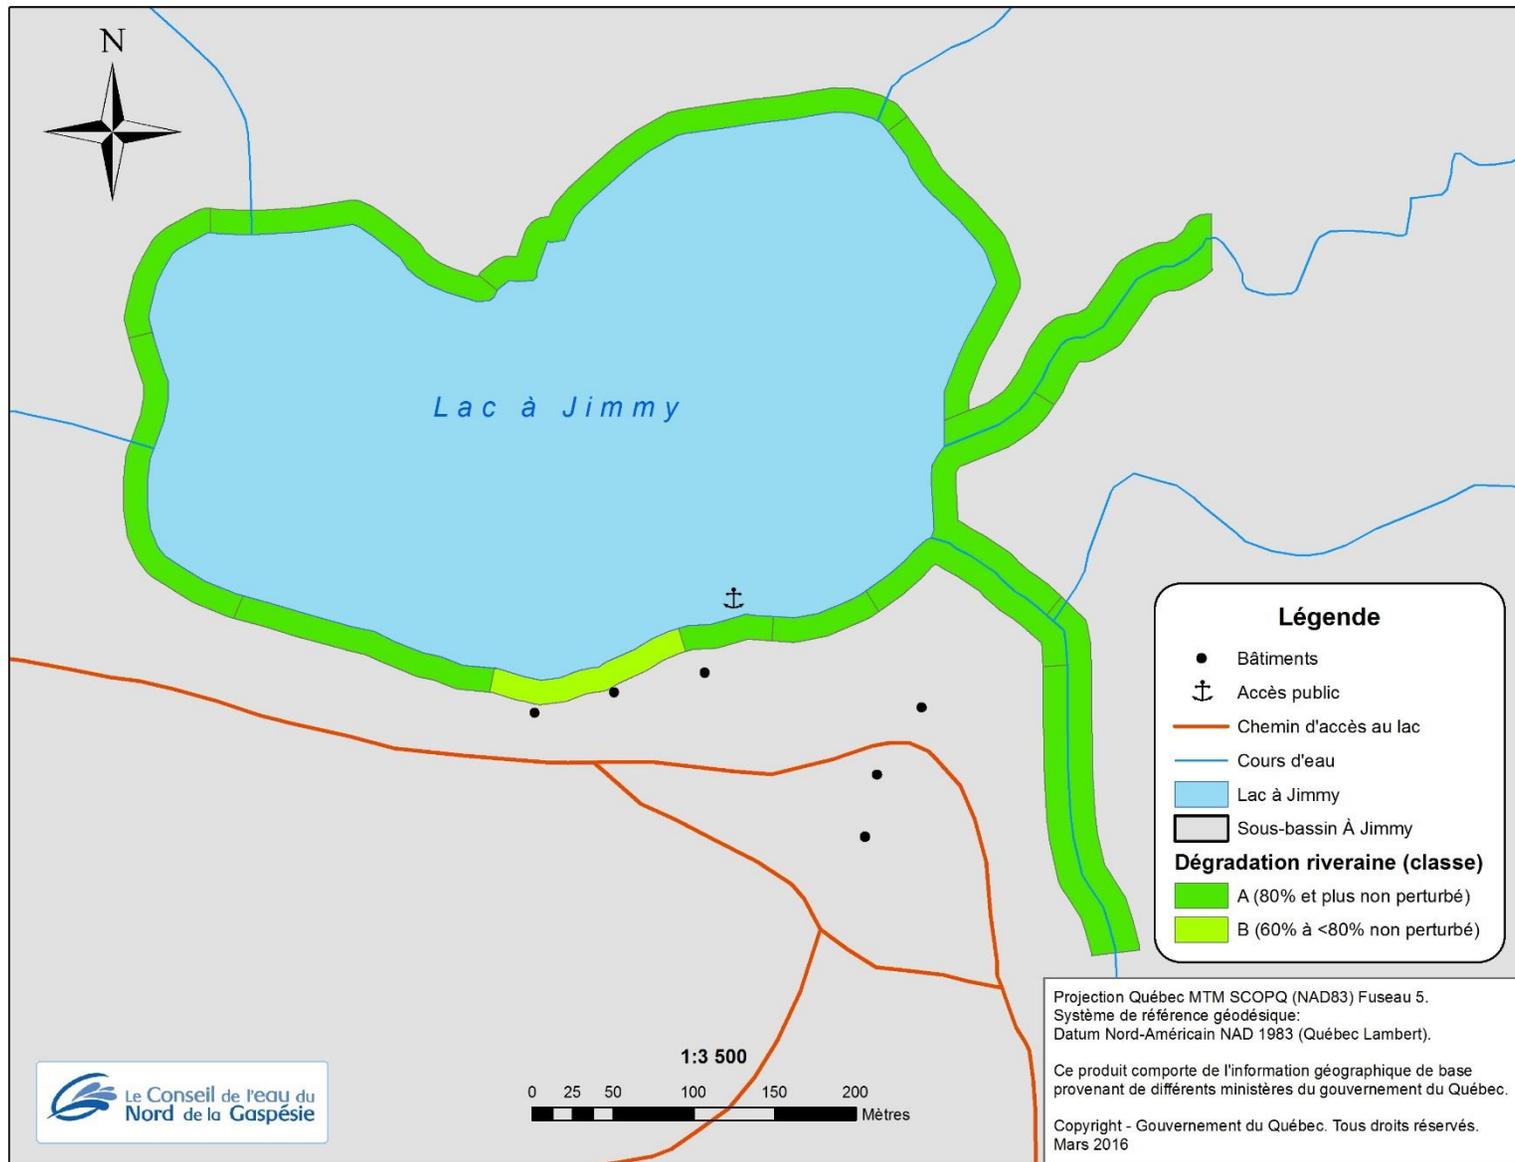
Dans l'ensemble, la grande majorité (95,3 %) des rives du lac à Jimmy est très faiblement perturbée par la présence de murets et de remblais ou encore par des sols dénudés et des foyers d'érosion (figures 13 et 14). Cette donnée inclut cependant toutes les zones homogènes naturelles, pour lesquelles la présence des descripteurs de dégradation de la rive n'a pas été évaluée, les considérant *de facto* absents (ce qui a été validé sur le terrain). Ainsi, ces zones ont toutes obtenu une classe A (80 % et plus non perturbé) de dégradation riveraine. Par ailleurs, 4,7 % des rives du lac sont faiblement perturbées (classe B [60 % à < 80 % non perturbé]), alors qu'aucune rive n'a une classe de dégradation C ou moindre (moins de 60 % non perturbé) (figures 13 et 14).

Figure 13. Carte des classes de dégradation de la rive – proportions de perturbation par des murets et remblais ou des sols dénudés et foyers d'érosion par zone – dans la bande riveraine du lac à Jimmy, 2015

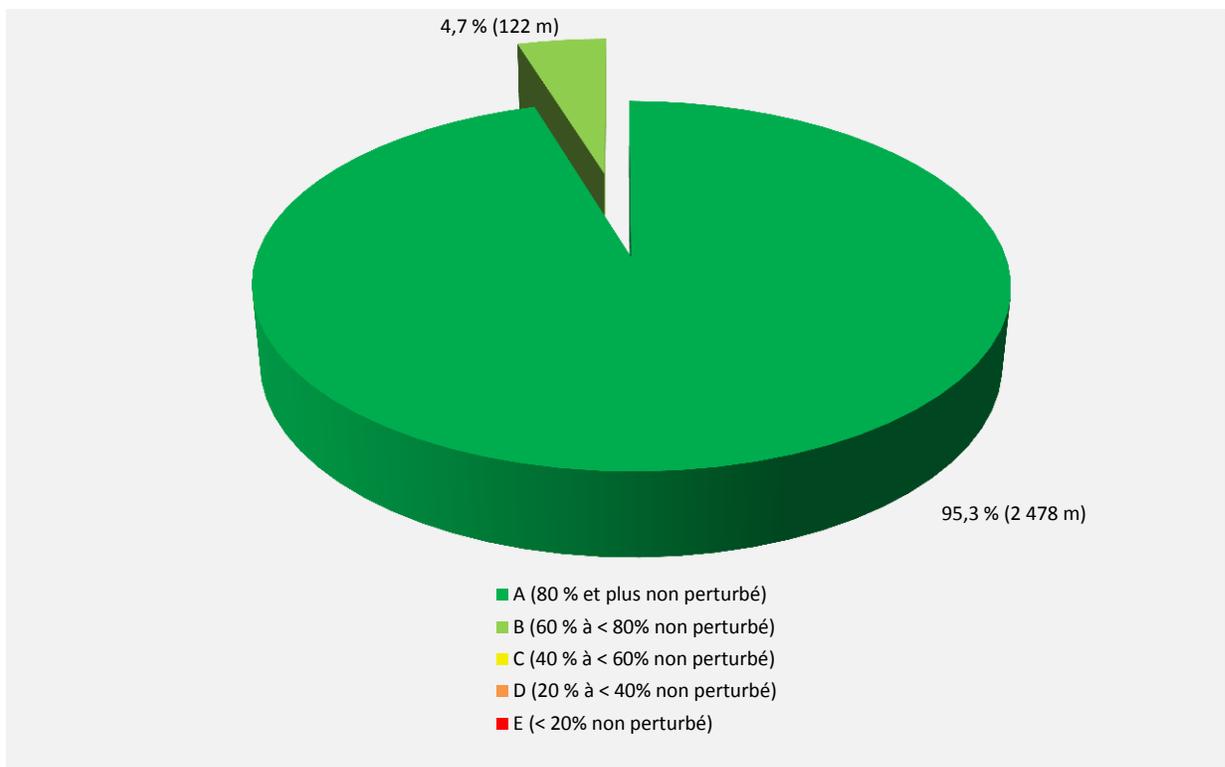
Figure 14. Répartition globale (en % et en mètres) des classes de dégradation de la rive (A à E) présentes le long des zones homogènes formant la bande riveraine du lac à Jimmy, 2015

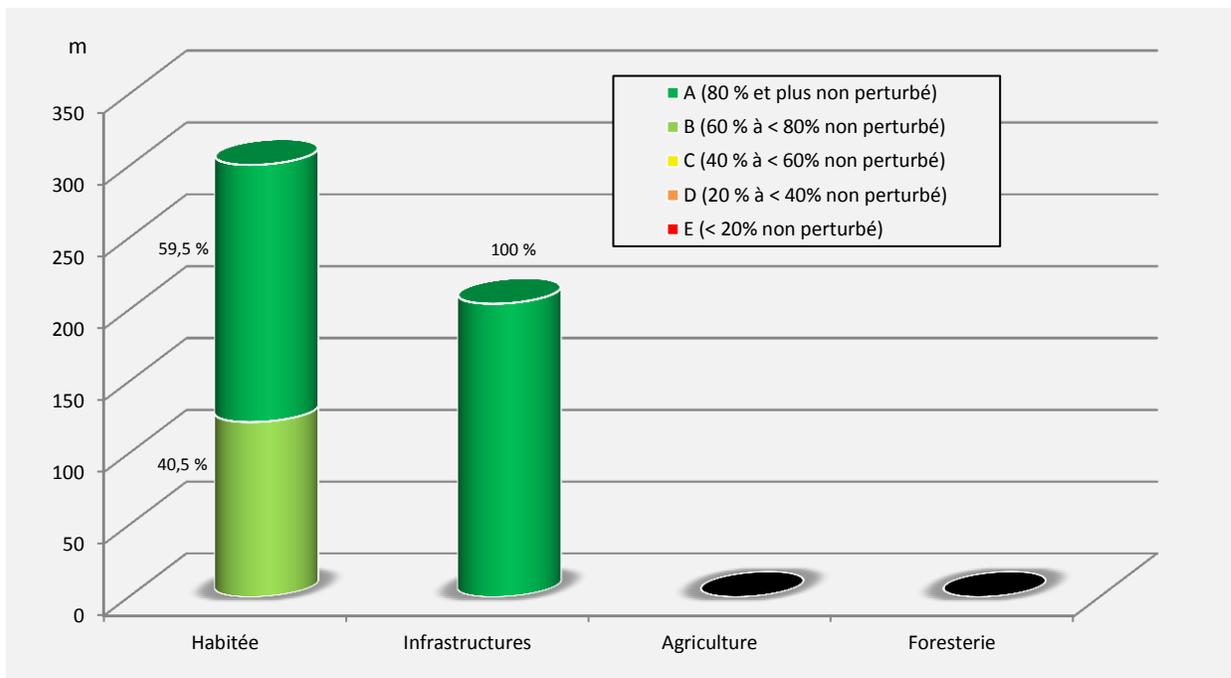
L'analyse de la répartition des classes de dégradation riveraine par catégorie d'utilisation du sol dans les bandes riveraines révèle que les rives faiblement perturbées (classe B [60 % à < 80 % non perturbé]) se concentrent le long des zones habitées (figure 15). Ainsi, les rives de ces zones sont très faiblement (classe A) ou faiblement (classe B) perturbées sur des longueurs cumulées de 179 m (soit 59,5 % des rives des zones habitées) et de 122 m (40,5 %) respectivement (figure 15).

Figure 15. Longueurs riveraines cumulées (m) de chacune des classes de dégradation de la rive (A à E) observées par catégorie d'utilisation du sol pour les zones habitées et la zone d'infrastructures de la bande riveraine du lac à Jimmy, 2015. Les valeurs inscrites près des bâtonnets sont les % relatifs de chacune des classes de dégradation de la rive à l'intérieur d'une même catégorie d'utilisation du sol

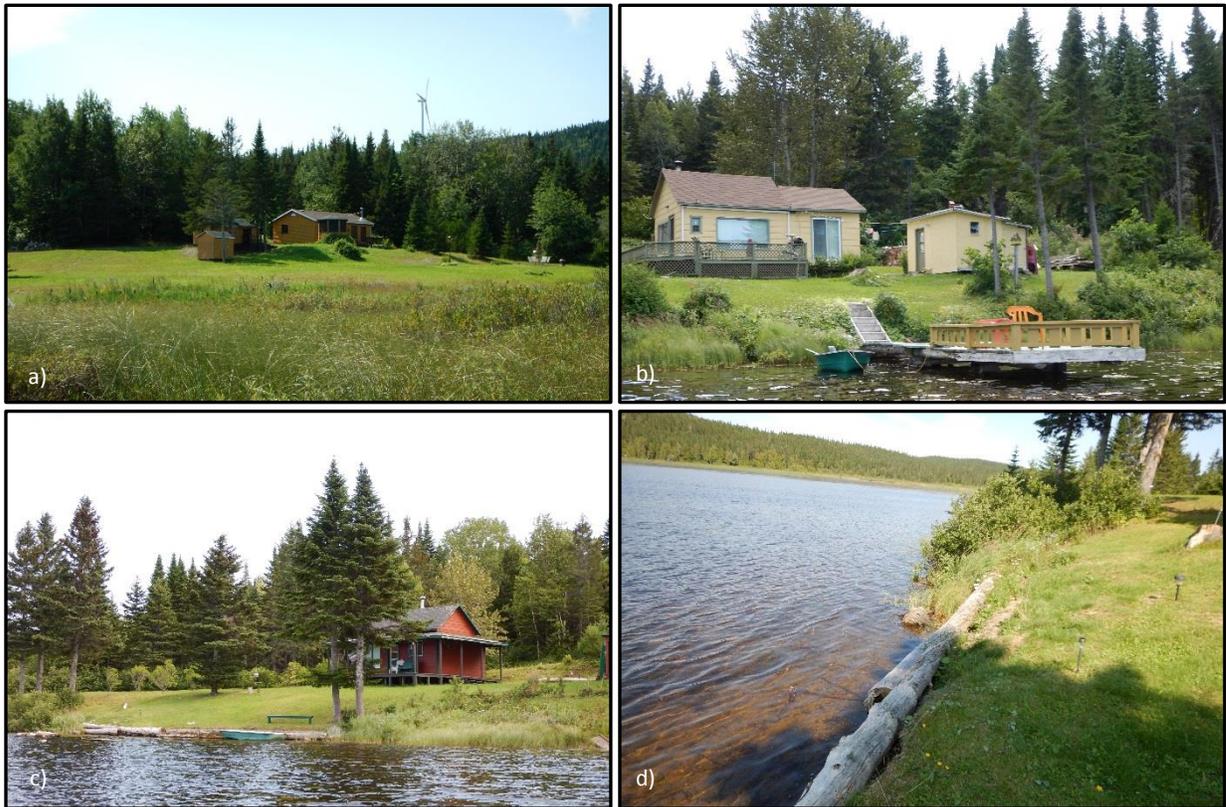
L'aménagement de la bande riveraine des zones habitées du lac à Jimmy contient moins de 40 % de végétation naturelle (figures 8 et 10). L'abondance d'une végétation ornementale – surtout du gazon (figure 16) – explique le manque de végétation naturelle dans ces zones. Ainsi, malgré la dominance des zones naturelles dans la bande riveraine du lac à Jimmy, les zones habitées de ce lac font face à une problématique d'aménagement végétal inadéquat. Par ailleurs, cette problématique est exacerbée par une dégradation partielle des rives pour l'une des deux zones habitées ; un muret de bois y occupe un peu plus du tiers (35 %) de la longueur de la rive (figure 16).

Figure 16. Zones habitées a), b) et c) dont le type d'aménagement dominant est formé de végétation ornementale, principalement du gazon et d) zone habitée dont la rive est en partie dégradée par la présence d'un muret de bois

De toute évidence, les quelques chalets bordant le lac à Jimmy semblent avoir été construits il y a plusieurs années. Par conséquent, l'application des normes actuelles n'a possiblement pu être réalisée et une certaine forme de droit acquis semble être en vigueur. Il demeure qu'au moins un des chalets est à une distance suffisante de la rive pour envisager un réaménagement végétal de sa bande riveraine sans affecter les bâtiments en place. L'autre zone habitée pourrait aussi être réaménagée au niveau végétal, mais la présence de matériau inerte dans la bande riveraine – imputable aux bâtiments principaux et auxiliaires – ne pourrait vraisemblablement pas être retirée sans imposer des contraintes importantes pour le propriétaire du chalet.

1. Sensibiliser et accompagner les riverains dans le réaménagement de leur bande riveraine et de sa rive, notamment par :
  - 1.1. la revégétalisation d'une bande d'au moins 5 m de largeur en arbustes et en arbres, et si possible d'une bande de 10 à 15 m (selon la pente du terrain),

- 1.2. le remplacement d'un maximum de végétation ornementale par de la végétation naturelle incluant les différentes strates nécessaires (herbacée, arbustive et arborescente), notamment en cessant de tondre le gazon dans les 10 premiers mètres de la bande riveraine afin de laisser pousser une végétation naturelle,

- 1.3. le retrait, dans la mesure du possible, des matériaux inertes occupant la bande riveraine et la rive (p. ex. les terrasses et les bâtiments auxiliaires),

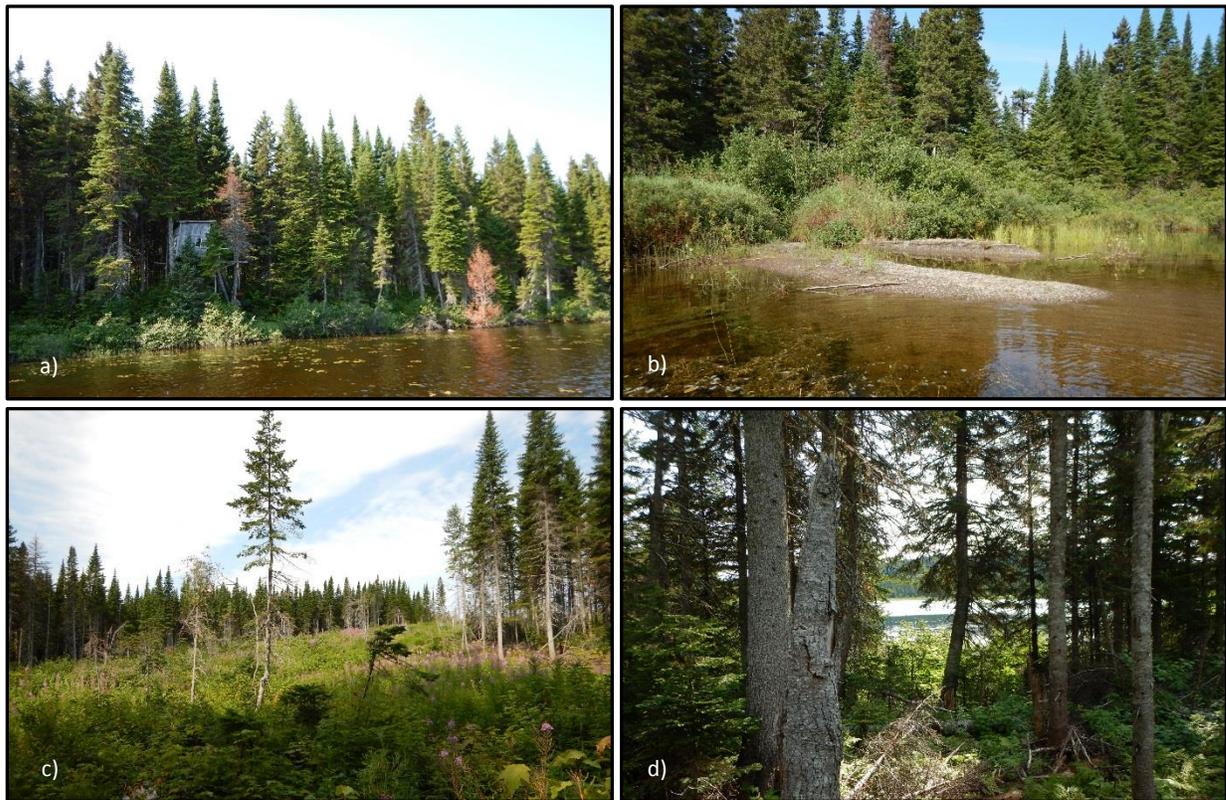
Outre les éléments dominants observés à l'intérieur et en bordure des zones habitées, des perturbations mineures de la bande riveraine et de ses rives ont à l'occasion été observées à l'intérieur de quelques zones naturelles. Ainsi, la portion ouest de la bande riveraine et sa rive abritait notamment – à des endroits différents – une tourelle en bois et un banc de gravier (figure 17). Ce dernier provient possiblement d'un tributaire déversant une importante charge sédimentaire ; davantage d'investigation serait nécessaire pour mieux documenter cette observation.

Toujours dans le secteur ouest du lac, à son extrémité nord, un parterre de coupe a été observé juste derrière la bande riveraine. Bien qu'aucune coupe n'ait été effectuée dans la bande, des arbres déracinés ou cassés y étaient présents (figure 17) ; le bris de ces arbres a possiblement été provoqué par la création d'un couloir de vent résultant du déboisement voisin.

**Figure 17. Perturbations mineures de la bande riveraine et de la rive du secteur ouest du lac à Jimmy en zones naturelles : a) tourelle en bois, b) banc de gravier, c) parterre de coupe derrière la bande riveraine et d) arbres déracinés ou cassés (probablement par le vent) dans la bande riveraine bordant le parterre de coupe**

Par ailleurs, quelques perturbations mineures d'origine anthropique en zones naturelles pourraient aisément être retirées de la bande riveraine et de ses rives, notamment les infrastructures abandonnées telles que la tourelle de bois, la chaloupe et le vieux quai.

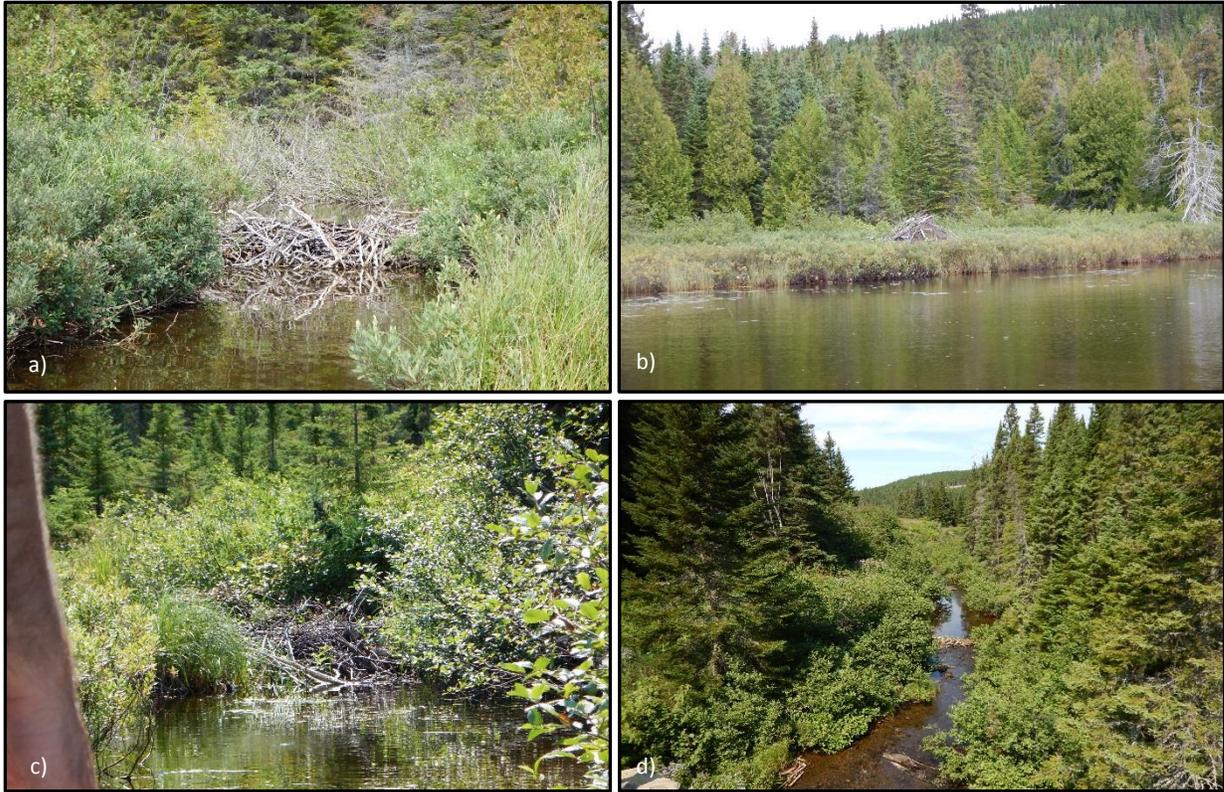
Par ailleurs, des indices de présence du castor du Canada (*Castor canadensis* ; Prescott et Richard 1996) ont été observés à au moins quatre endroits, soit sur les rives nord du lac (un barrage sur un tributaire et une hutte), au bout d'un tributaire pénétrant le milieu humide contiguë au nord-est du lac (un barrage) et à l'intérieur de la décharge située au sud-est du lac (un barrage) (figure 18).

Figure 18. Perturbations mineures de la bande riveraine et de la rive du lac à Jimmy provoquées par le castor du Canada (*Castor canadensis*) en zones naturelles : a) barrage sur un tributaire au nord du lac, b) hutte sur les rives nord du lac, c) barrage au bout d'un tributaire traversant le milieu humide au nord-est du lac et d) barrage sur la décharge sud-est du lac

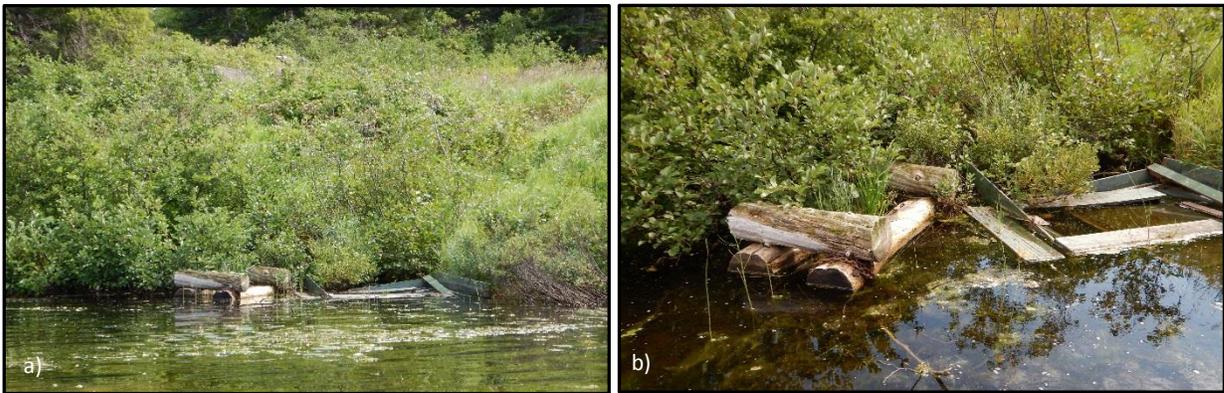
Enfin, les vestiges d'un vieux quai et d'une chaloupe ont été observés sur les rives de la zone naturelle comprise entre l'accès public et la zone habitée située plus à l'est (figures 3 et 19). Sans être majeurs, l'ensemble de ces perturbations pourraient contribuer à une dégradation du lac et de ses habitats.

Figure 19. Perturbations mineures de la bande riveraine et de la rive du secteur sud du lac à Jimmy : vestiges de quai et vieille chaloupe a) vue de loin et b) vue de proche
