# Bilan des données disponibles relatives à la Ressource EAU et ses écosystèmes au nord de la Gaspésie

Conseil de l'eau du Nord de la Gaspésie

# Introduction

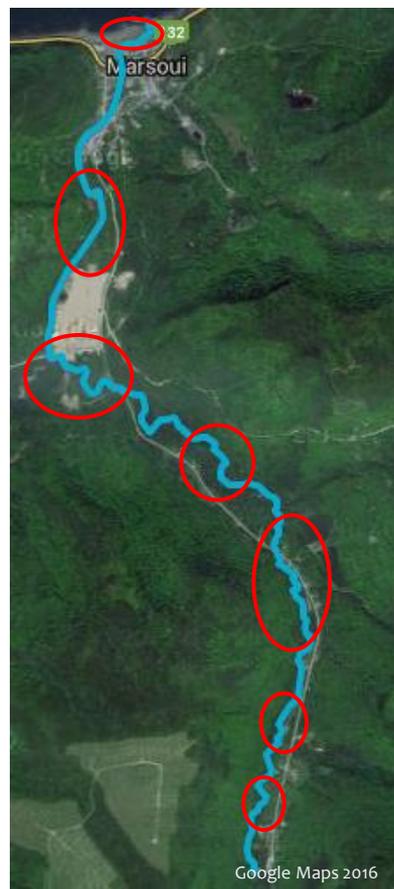
## Rivière Marsoui

Année : 2014

Tronçon caractérisé :  
8,36 km

### État des rives

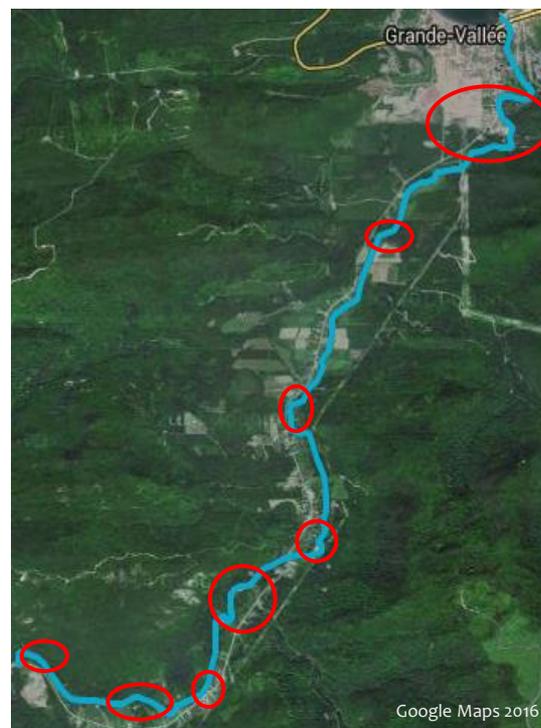
## Rivière Grande-Vallée

Année : 2014

Tronçon caractérisé :  
9,14 km

### État des rives

Forte concentration  
d'érosion

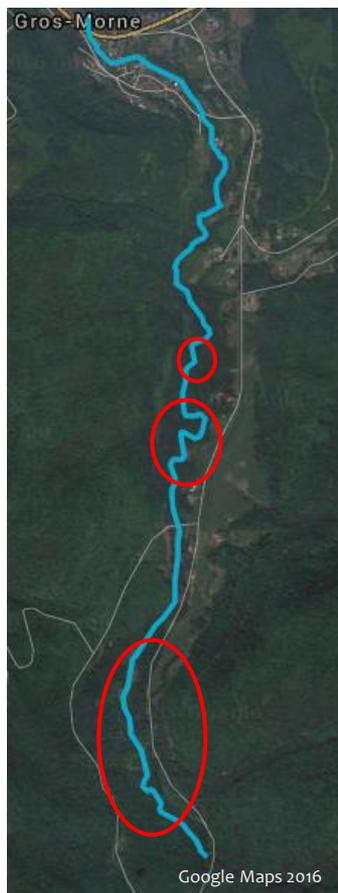
## Rivière Gros-Morne

Année : 2015

Tronçon caractérisé :  
4,5 km

### État des rives

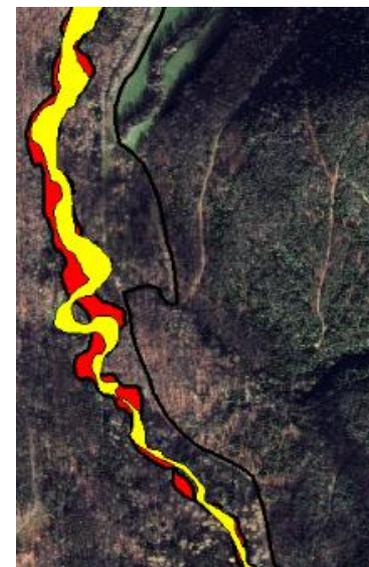
## Mobilité latérale d'un tronçon de la rivière Gros-Morne entre 2004 et 2014

### Tronçon divaguant

Taux de migration  
moyen sur 10 ans :  
6,7 mètres

■ Trajectoire en 2004  
■ Trajectoire en 2014

Source : Claveau (UQAR),  
2015

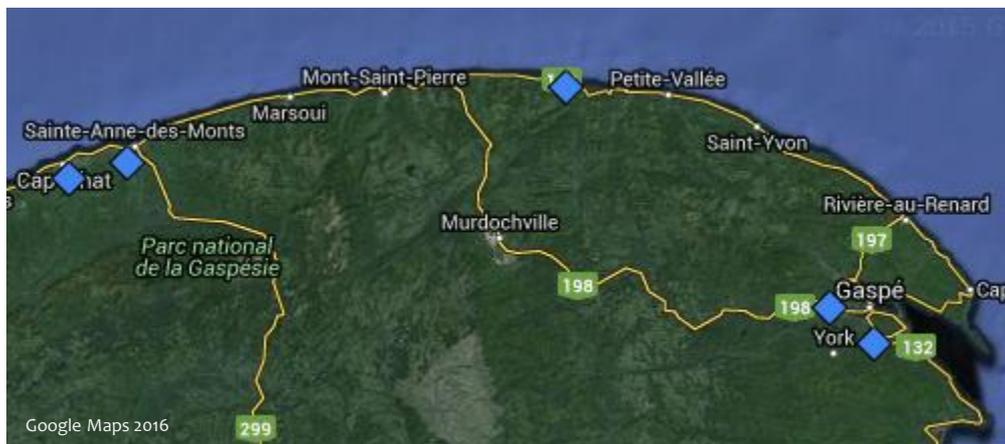
**Indice de qualité bactériologique et physico-chimique (IQBP)**  
(valeurs médianes estivales – 2012 à 2014 – MDDELCC/BQMA)

- ✓ L'eau de surface des cours d'eau suivis par le Réseau-rivières est de **bonne qualité** en raison notamment de la **faible occupation du territoire** (population généralement concentrée près de l'embouchure) et de la **forte proportion de territoire forestier** des BV.
- ✓ **À noter : occasionnellement, de faibles valeurs d'IQBP** sont enregistrées en raison de **dépassements** pour les **matières en suspension**. Ces dépassements sont associés à des épisodes de crues dont celles du printemps et sont donc de **cause naturelle**.

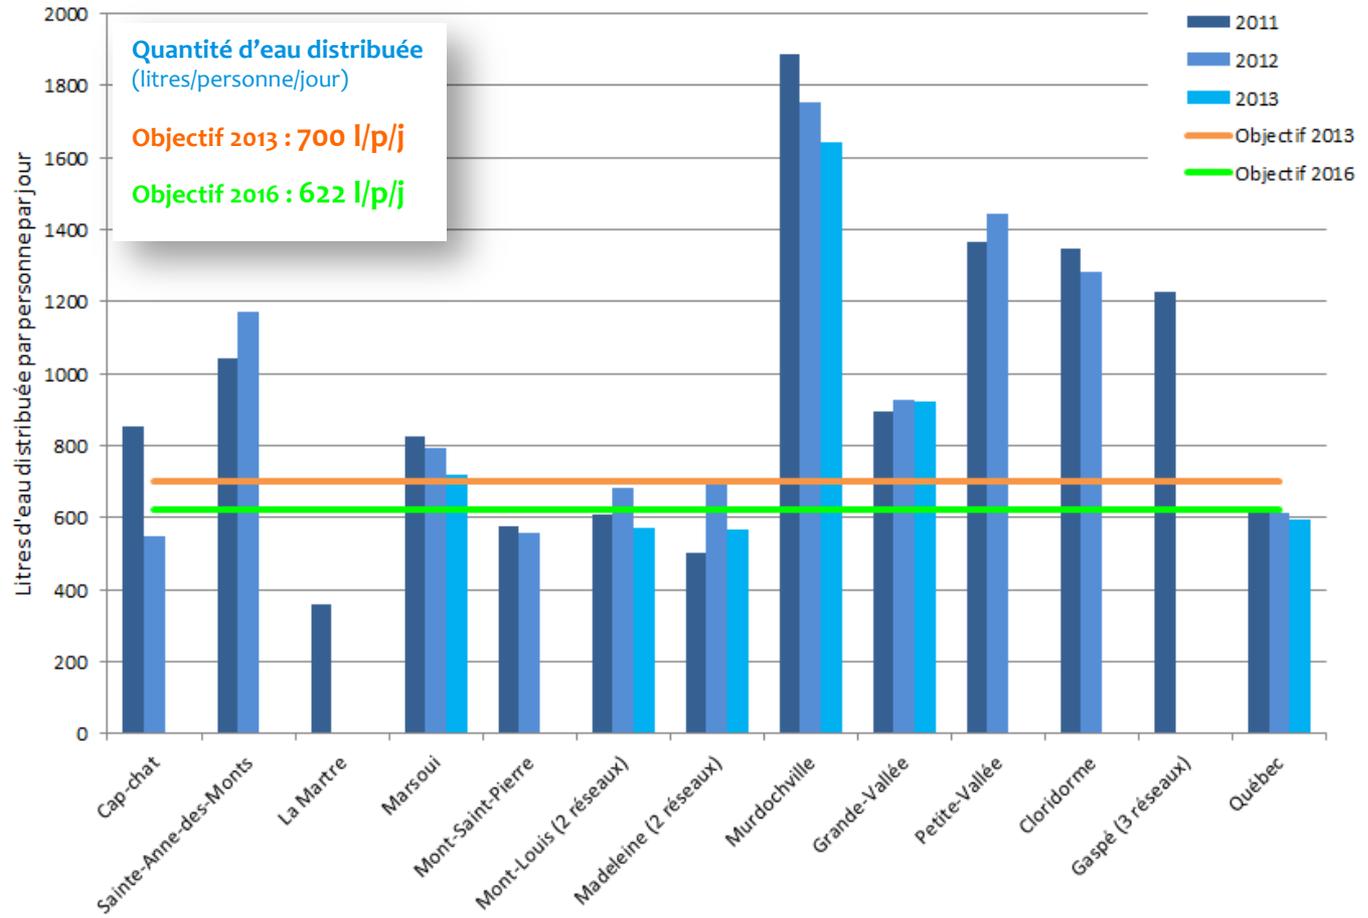
Quantités d'eau distribuées par les municipalités de la ZGIE (2011 à 2013)

- ✓ La majorité des municipalités de la Haute-Gaspésie ont atteint l'objectif 2016 de 622 litres/pers/jour.
- ✓ Situation plus problématique dans la Côte-de-Gaspé où, pour les années disponibles, la quantité d'eau distribuée pouvait plus que doubler l'objectif 2016.
- ✓ Deux explications potentielles : surconsommation et nombreuses fuites dans les réseaux.

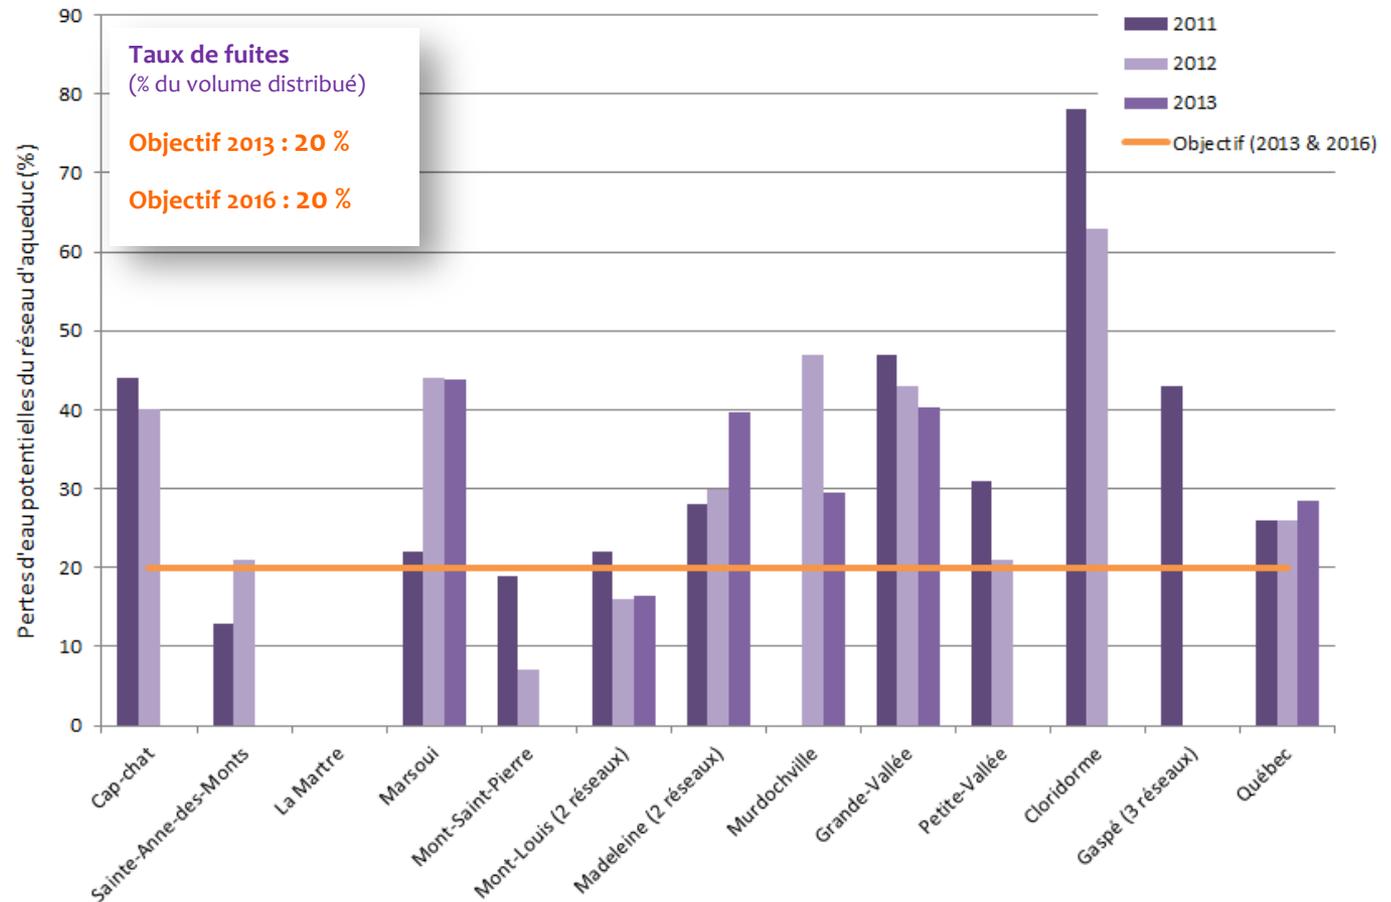
### Pertes d'eau potentielles des réseaux d'aqueduc de la ZGIE (2011 à 2013)

- ✓ Les données 2011-2013 montrent **plusieurs municipalités** aux prises avec des **pertes d'eau très importantes** dans leurs réseaux.
- ✓ Par conséquent, **l'état des réseaux de distribution** a un rôle **crucial** à jouer dans les **quantités d'eau distribuées** ainsi que dans **l'atteinte des objectifs** de la SEEP.

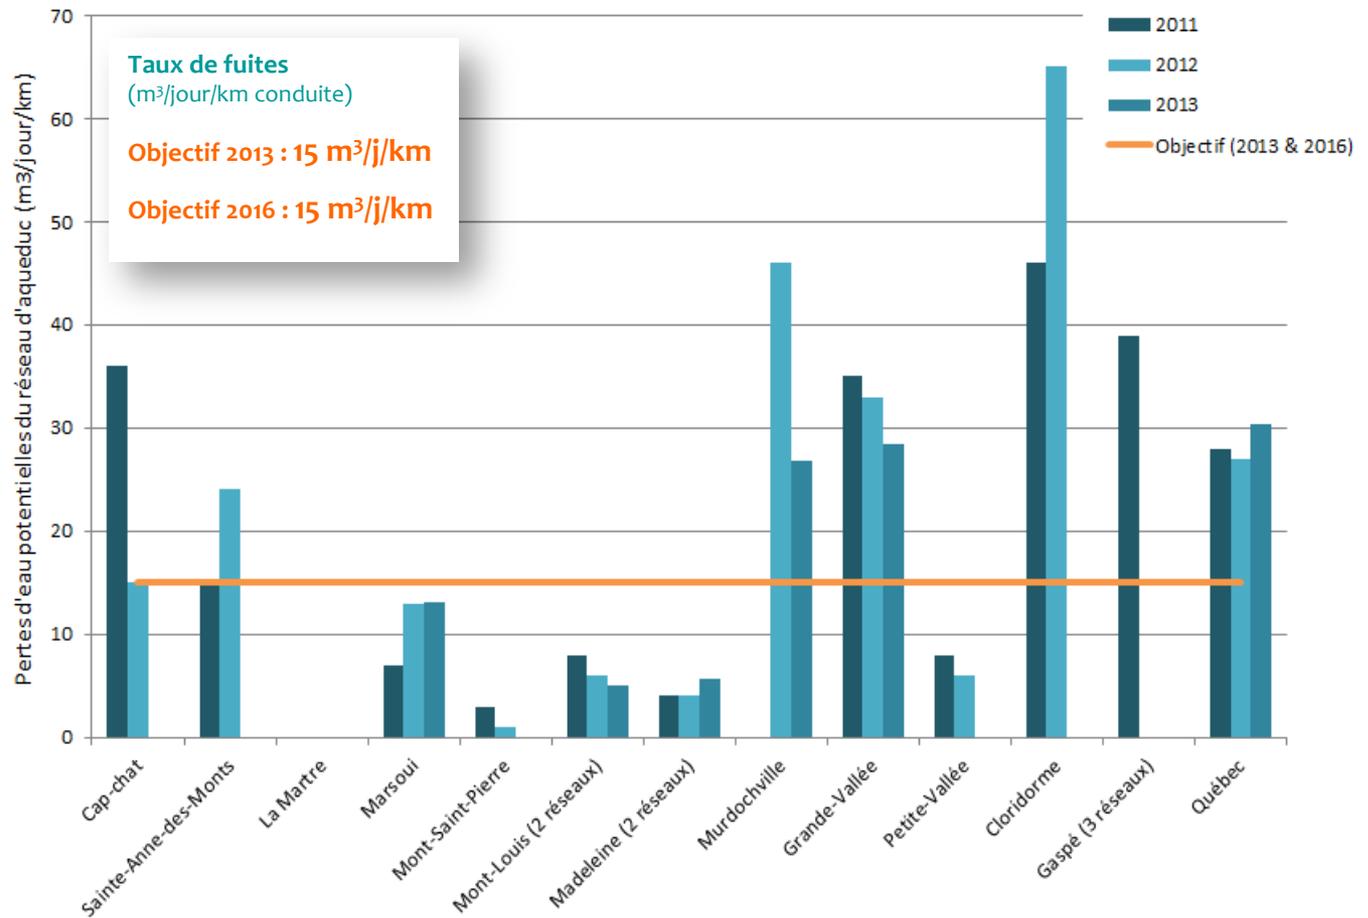
Pertes d'eau potentielles des réseaux d'aqueduc de la ZGIE (2011 à 2013)

- ✓ En considérant les fuites par km de réseau, à l'instar de la quantité d'eau distribuée, on constate une **problématique beaucoup plus marquée** dans les municipalités de La Côte-de-Gaspé.
- ✓ Cette situation tend à montrer le **fort impact des fuites sur la quantité d'eau distribuée** par les municipalités.

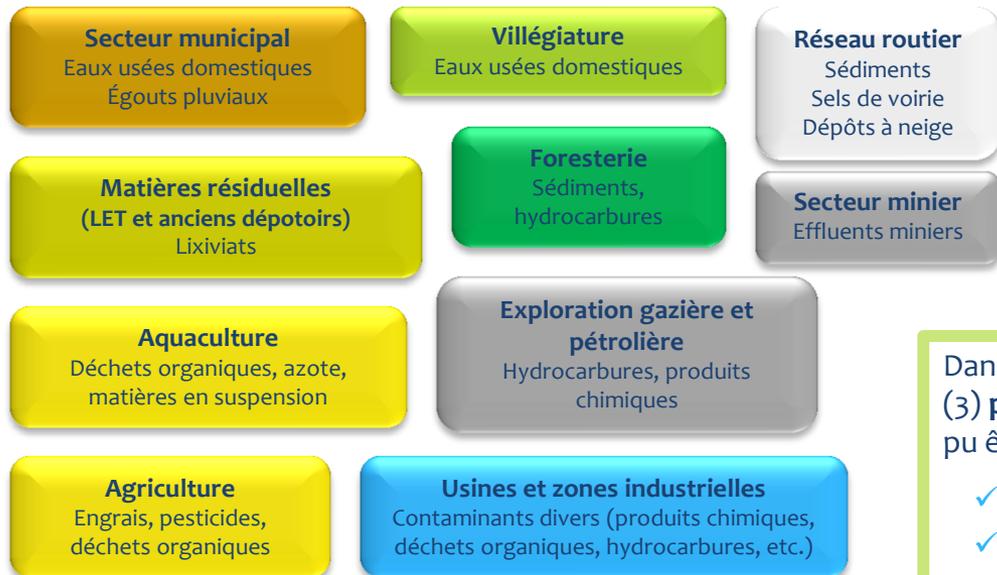
Activités humaines et sites terrestres contaminés susceptibles d'altérer la qualité des eaux de surface et souterraines dans la région.

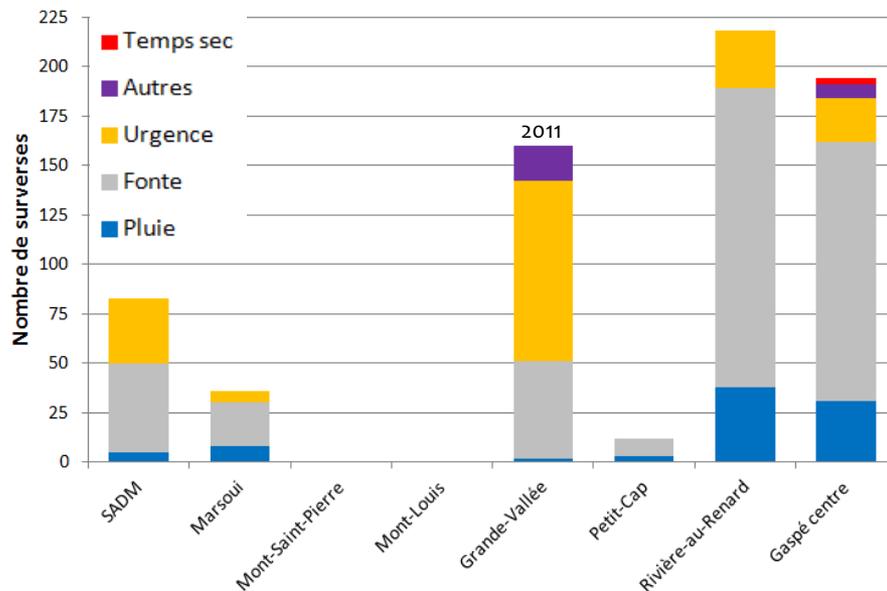
### Surverses en 2013

SOMAE – données de 2010 à 2013

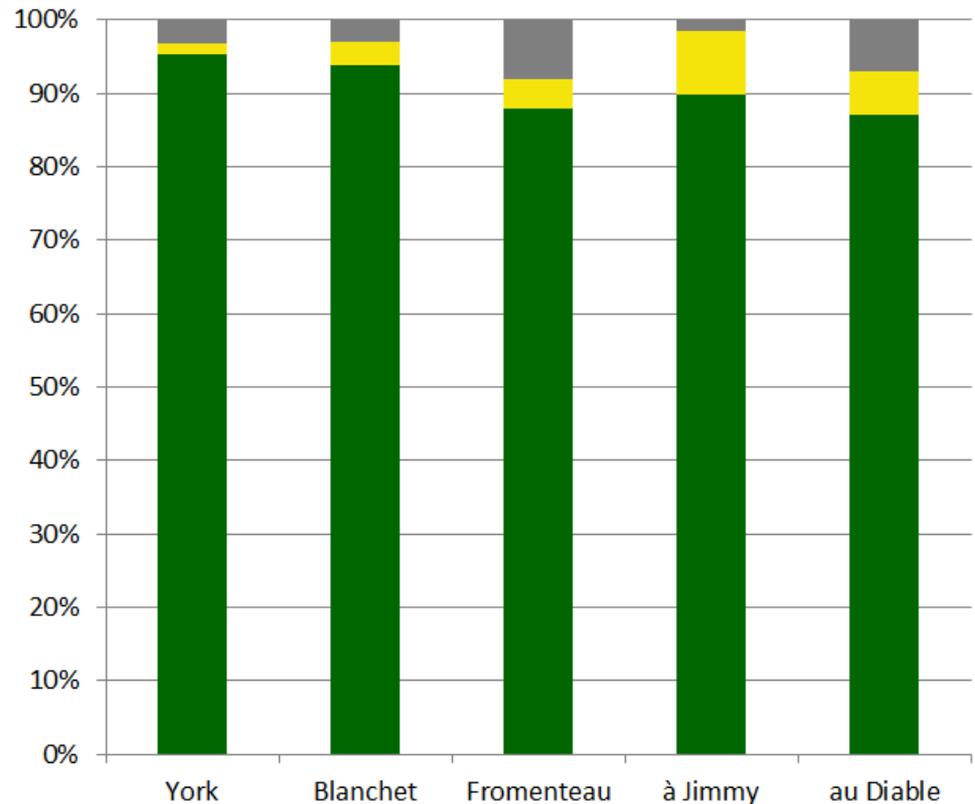
Types de recouvrement des bandes riveraines (lacs)

- ✓ En lien avec l'occupation du sol **majoritairement naturelle** des lacs de villégiature étudiés, le recouvrement en **végétation naturelle** des bandes riveraines est **prédominant**.
- ✓ Les recouvrements «**végétation ornementale**» et «**matériaux inertes**» sont associées aux **zones habitées** et d'**infrastructures**.
- ✓ La présence de **végétation ornementale** est principalement explicable par la **présence de pelouse** dans la BR des **zones habitées**.
- ✓ La présence de **matériaux inertes** est principalement explicable par la **présence d'infrastructures diverses** (chalets, quais, descentes de bateau, remises, gazebos) **et/ou de routes non pavées** dans la BR des **zones habitées** ou d'**infrastructures**.

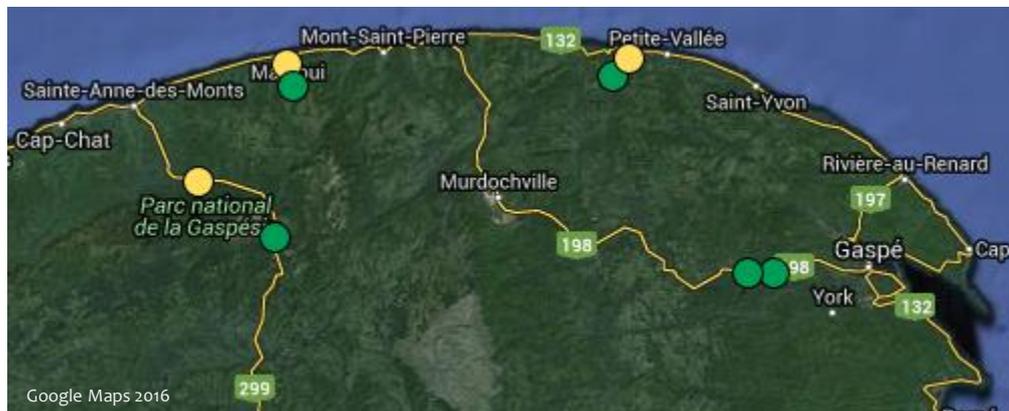
Indice de santé du benthos – niveau SurVol (ISBsurvol) – G3E/MDELC  
(valeurs 2014 ou 2015 selon la station)

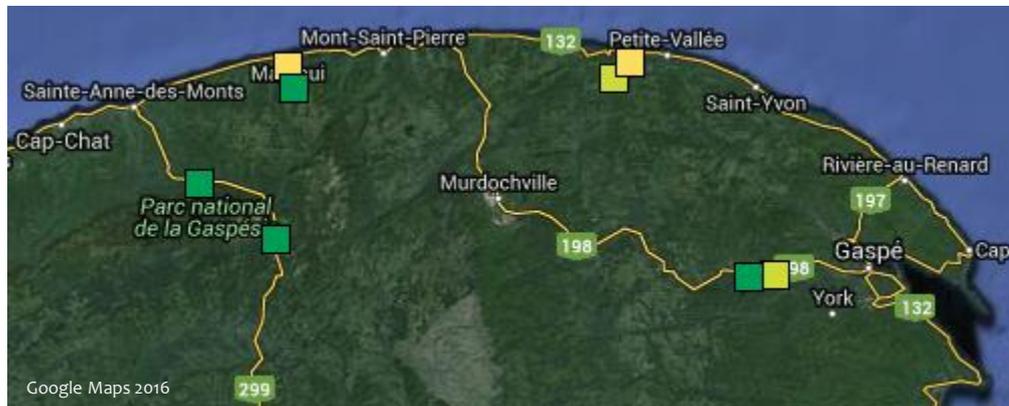
Indice de qualité de l'habitat– niveau SurVol (IQH) – G3E/MDEELCC  
(valeurs 2014 ou 2015 selon la station)

- ✓ Pour les rivières Marsoui et Grande-Vallée, lien possible entre la dégradation de l'IQH de l'amont vers l'aval et celle de l'ISB; donc **diminution de la santé de la faune benthique liée à la dégradation de son habitat.**
- ✓ **Lien non évident pour la rivière Sainte-Anne** où la diminution de l'ISB ne s'est pas traduite par une diminution de l'IQH. Explication au niveau de la qualité de l'eau ?

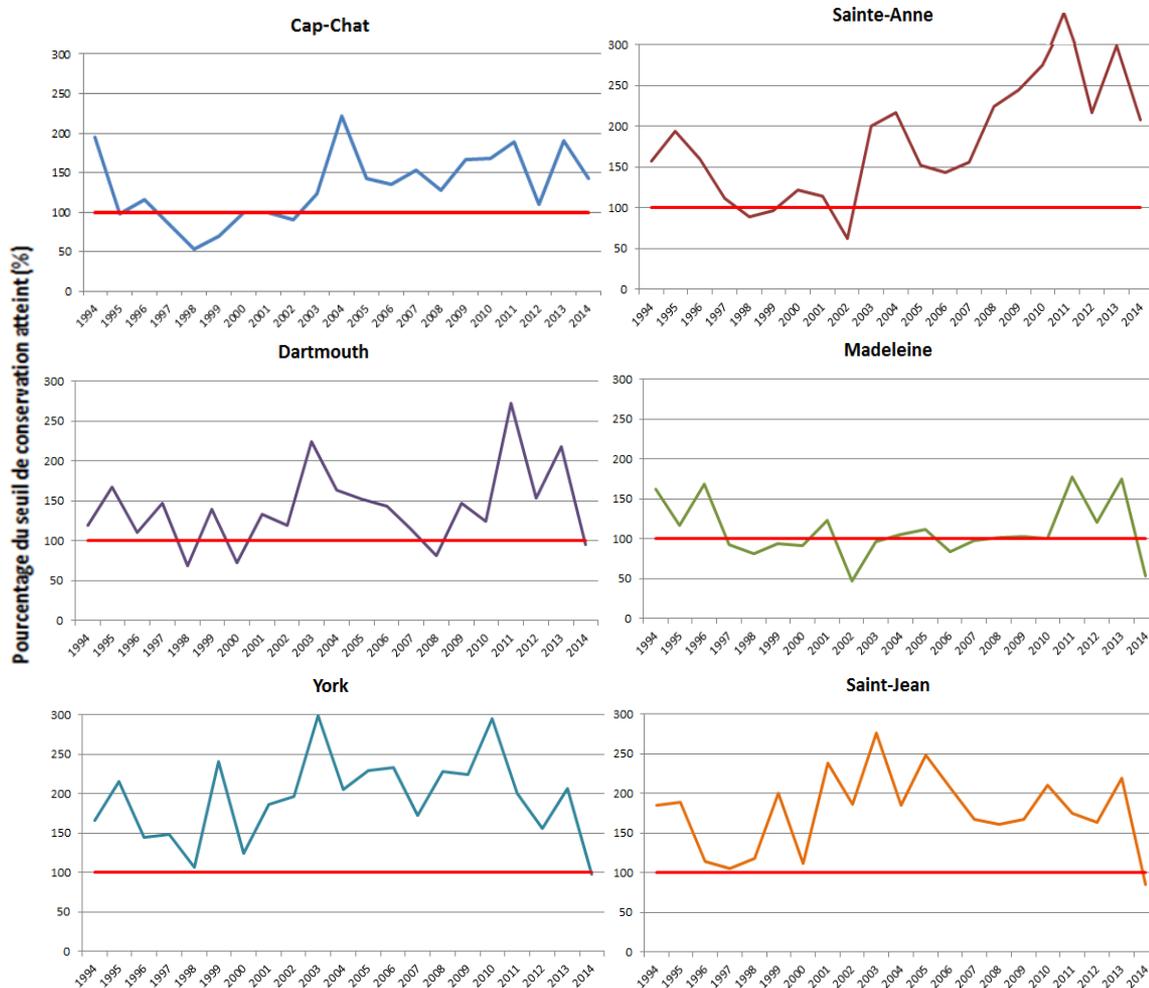
% d'atteinte du seuil de conservation (1994 à 2014)

- ✓ Le niveau d'atteinte du seuil de conservation est fortement lié aux montaisons annuelles.
- ✓ Situation très variable d'une rivière à l'autre pour l'évolution des années de non-atteinte du seuil.
- ✓ La gestion des rivières vise l'atteinte du seuil à chaque année par diverses mesures (décomptes de mi-saison, remise à l'eau obligatoire des grands saumons).
- ✓ La pratique croissante de la remise à l'eau volontaire par les pêcheurs contribue à l'atteinte du seuil.

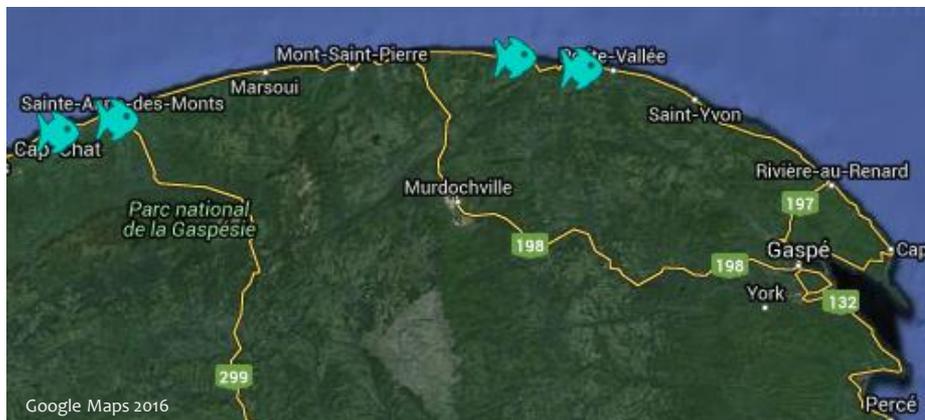
### Captures de truites arc-en-ciel (déclarations volontaires) (Déclarations de 2010 à 2014 inclusivement)
