Programme de détermination des cotes de crues de récurrence de 20 ans et de 100 ans (PDCC). Représentation de la plaine inondable

Rivière de la Petite Vallée (Petite-Vallée)

PLAN DE ZONAGE
Annexe 1

**PLAN DE ZONAGE
Annexe 1**

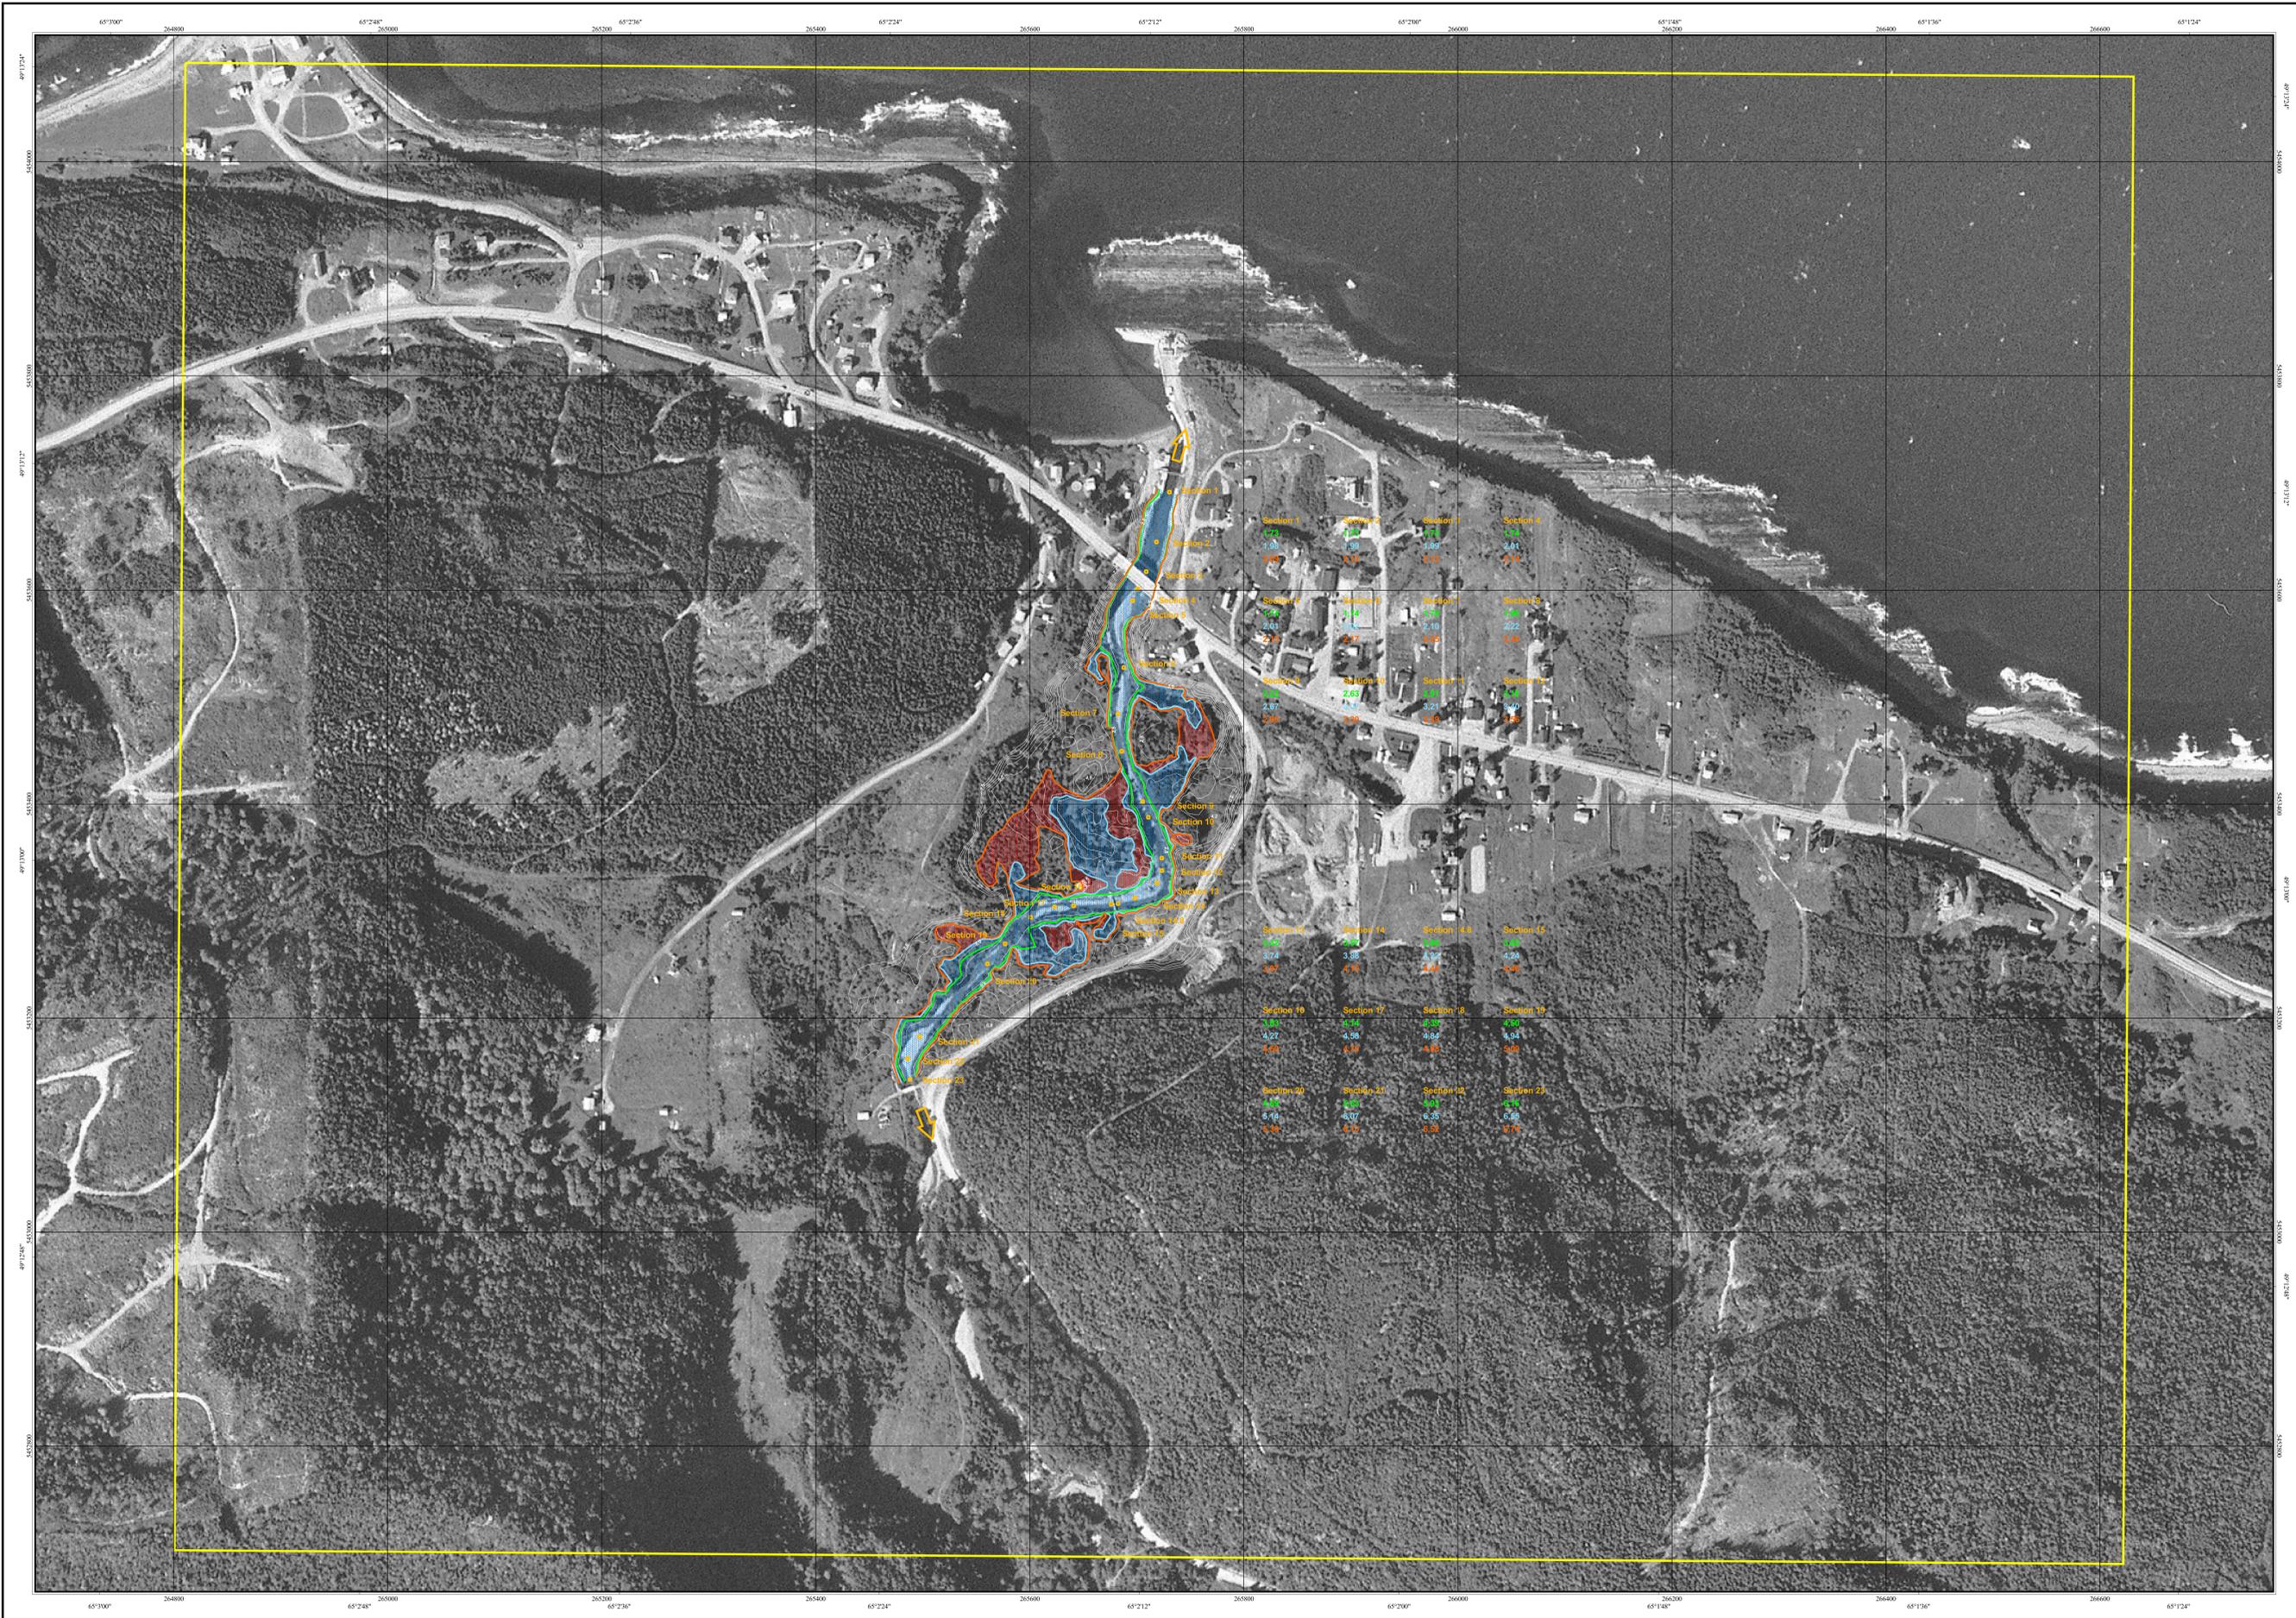
La représentation graphique de la plaine inondable correspond à des crues de récurrence de 2 ans, de 20 ans et de 100 ans. Elle est tracée à partir des cotes de crues de récurrence liées du rapport technique Rivière de la Petite Vallée, Municipalité de Petite Vallée, numéro PDCC 11-007, décembre 2004.

Le modèle numérique d'altitude utilisé pour tracer les courbes de niveau, déterminer les cotes et tracer les limites de crues de récurrence de 2 ans, de 20 ans et de 100 ans utilise des relevés topographiques effectués par laser aéroporté.

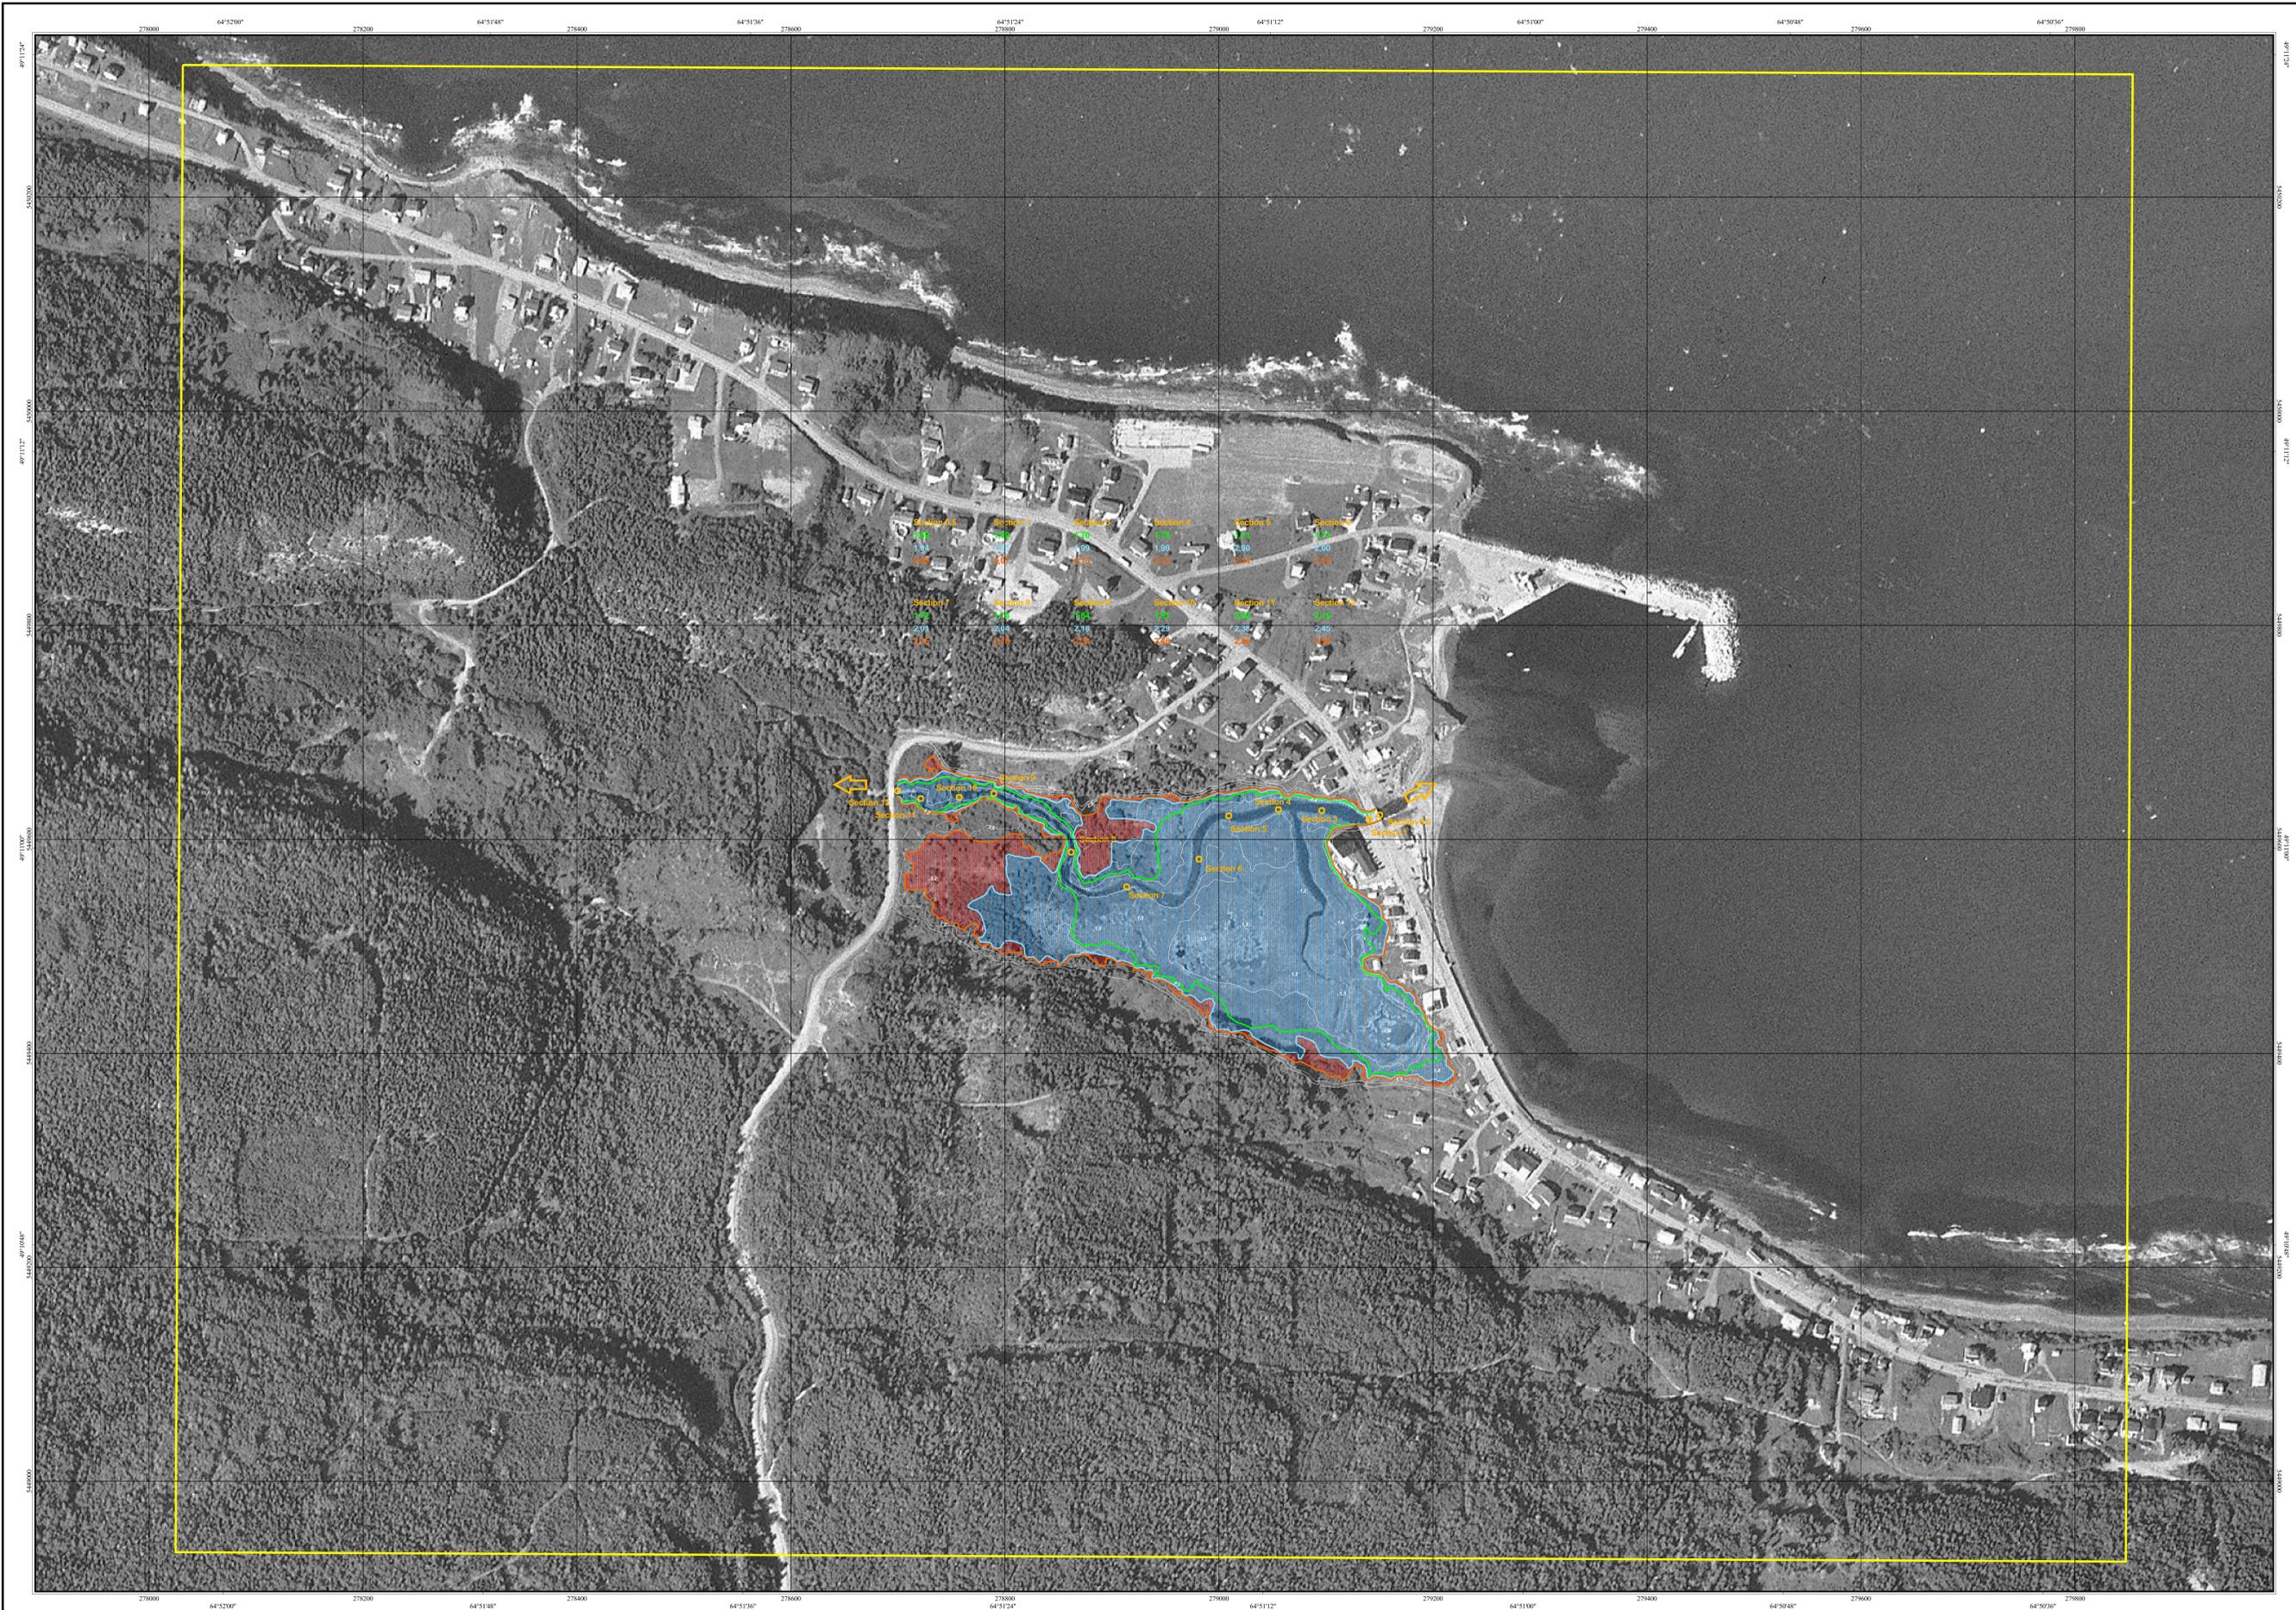
Rivière du Grand-Cloridorme (Cloridorme)

La représentation graphique de la plaine inondable correspond à des crues de récurrence de 2 ans, de 20 ans et de 100 ans. Elle est tracée à partir des cotes de crues de récurrence lites du rapport technique Rivière du Grand-Cloridorme, Municipalité de Cloridorme, numéro PDCC 11-005, décembre 2004.

Le modèle numérique d'altitude utilisé pour tracer les courbes de niveau, déterminer les cotes et tracer les limites de crues de récurrence de 2 ans, de 20 ans et de 100 ans utilise des relevés topographiques effectués par laser aéroporté.

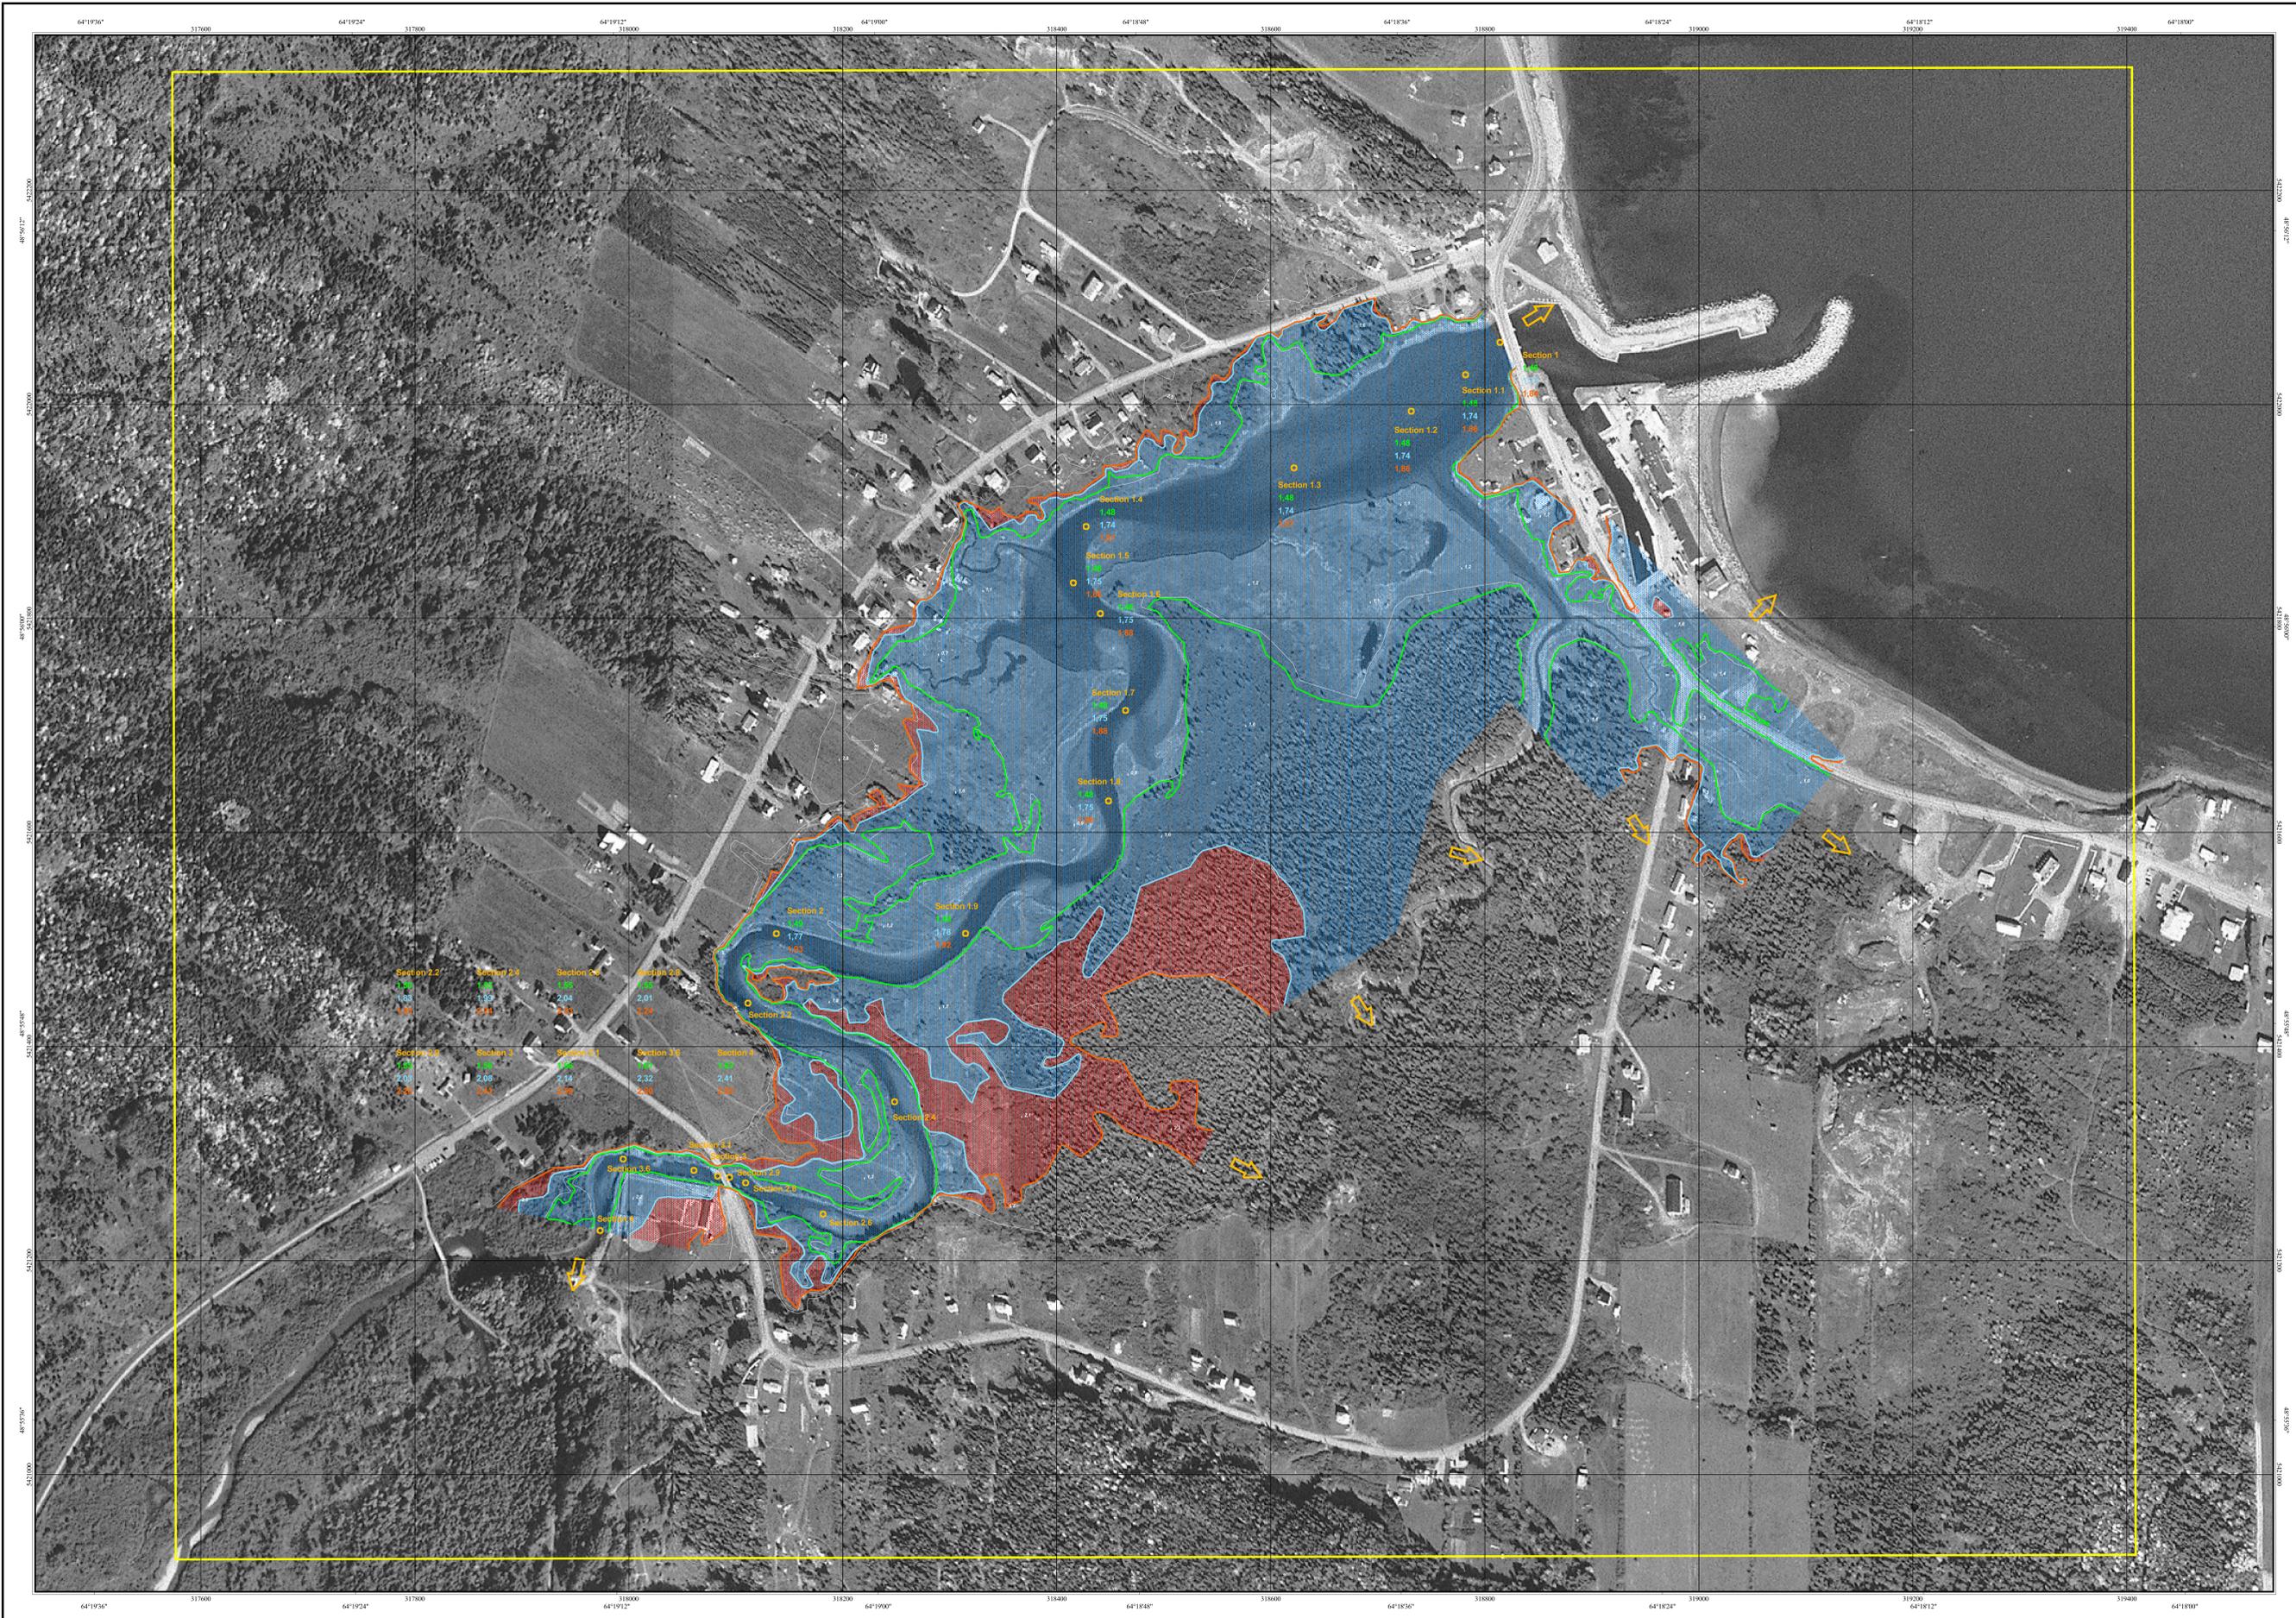
Rivière de l'Anse au Griffon (Gaspé)

Le modèle numérique d'altitude utilisé pour tracer les courbes de niveau, déterminer les cotes et tracer les limites de crues de récurrence de 2 ans, de 20 ans et de 100 ans utilise des relevés topographiques effectués par laser aéroporté.

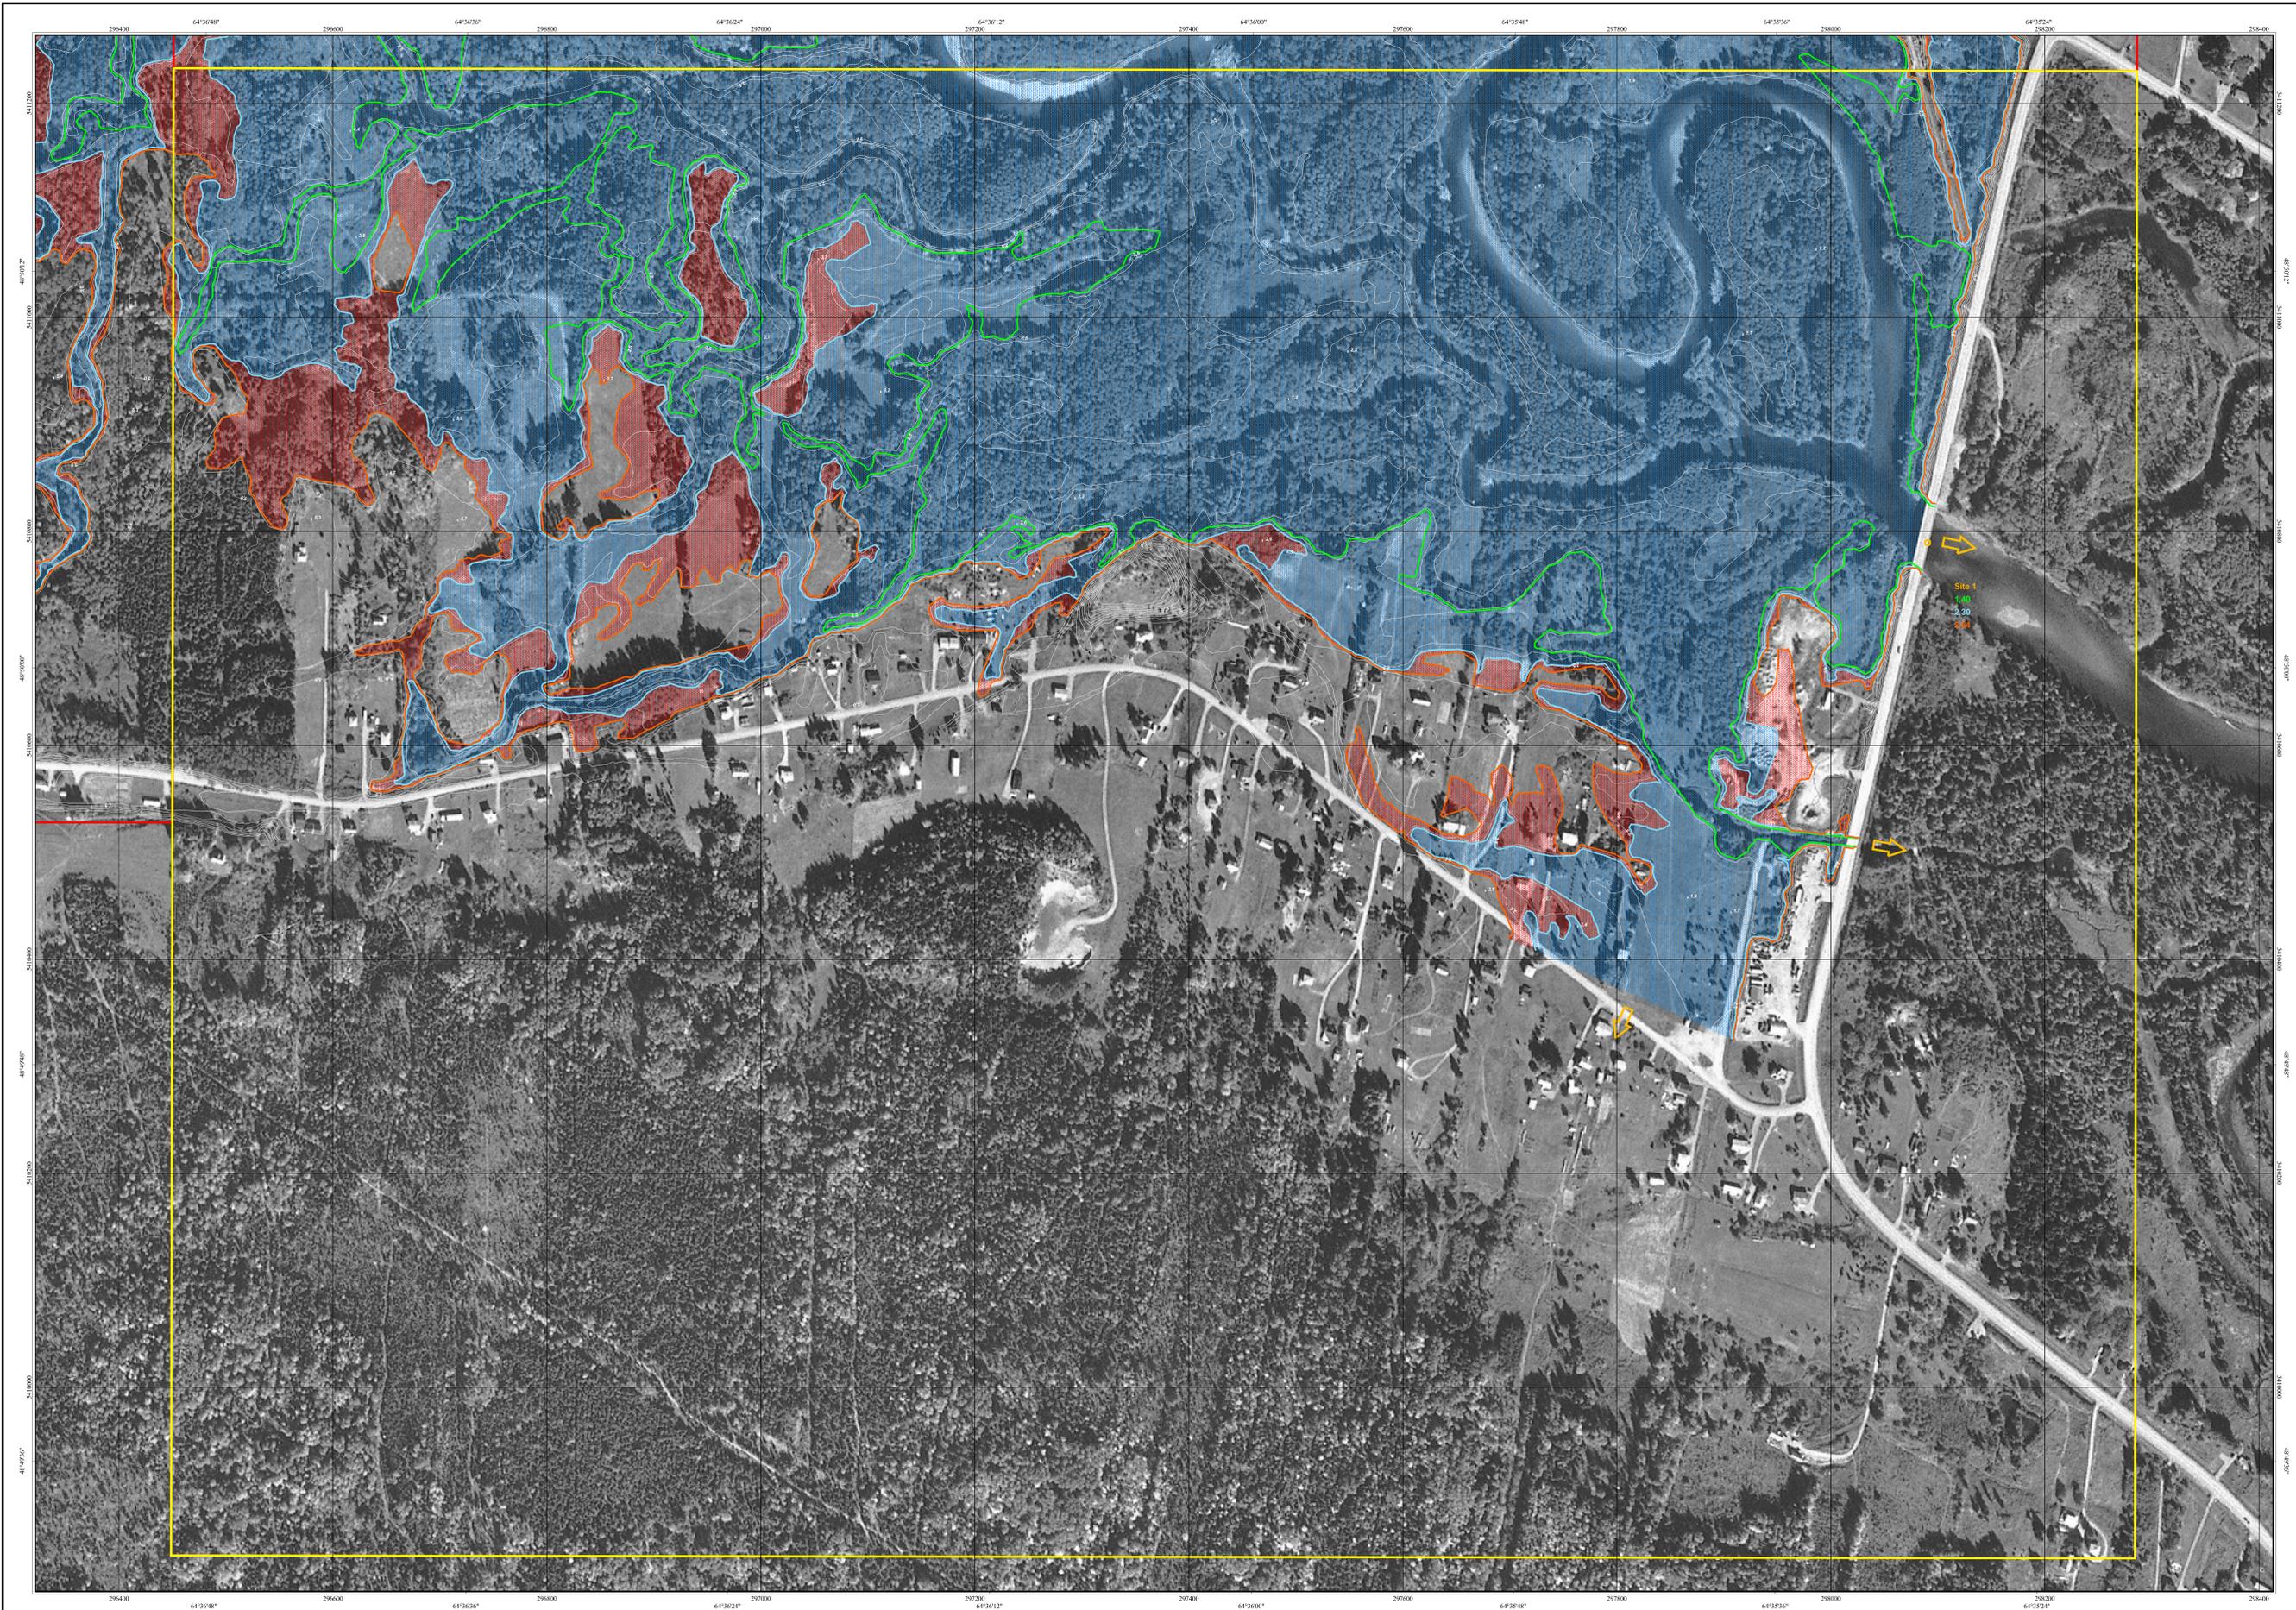
La représentation graphique de la plaine inondable correspond à des crues de récurrence de 2 ans, de 20 ans et de 100 ans. Elle est tracée à partir des cotes de crues de récurrence tirées du rapport technique Rivière York, Ville de Gaspé, numéro PDCC 11-006, mars 2005.

Le modèle numérique d'altitude utilisé pour tracer les courbes de niveau, déterminer les cotes et tracer les limites de crues de récurrence de 2 ans, de 20 ans et de 100 ans utilise des relevés topographiques effectués par laser aéroporté.

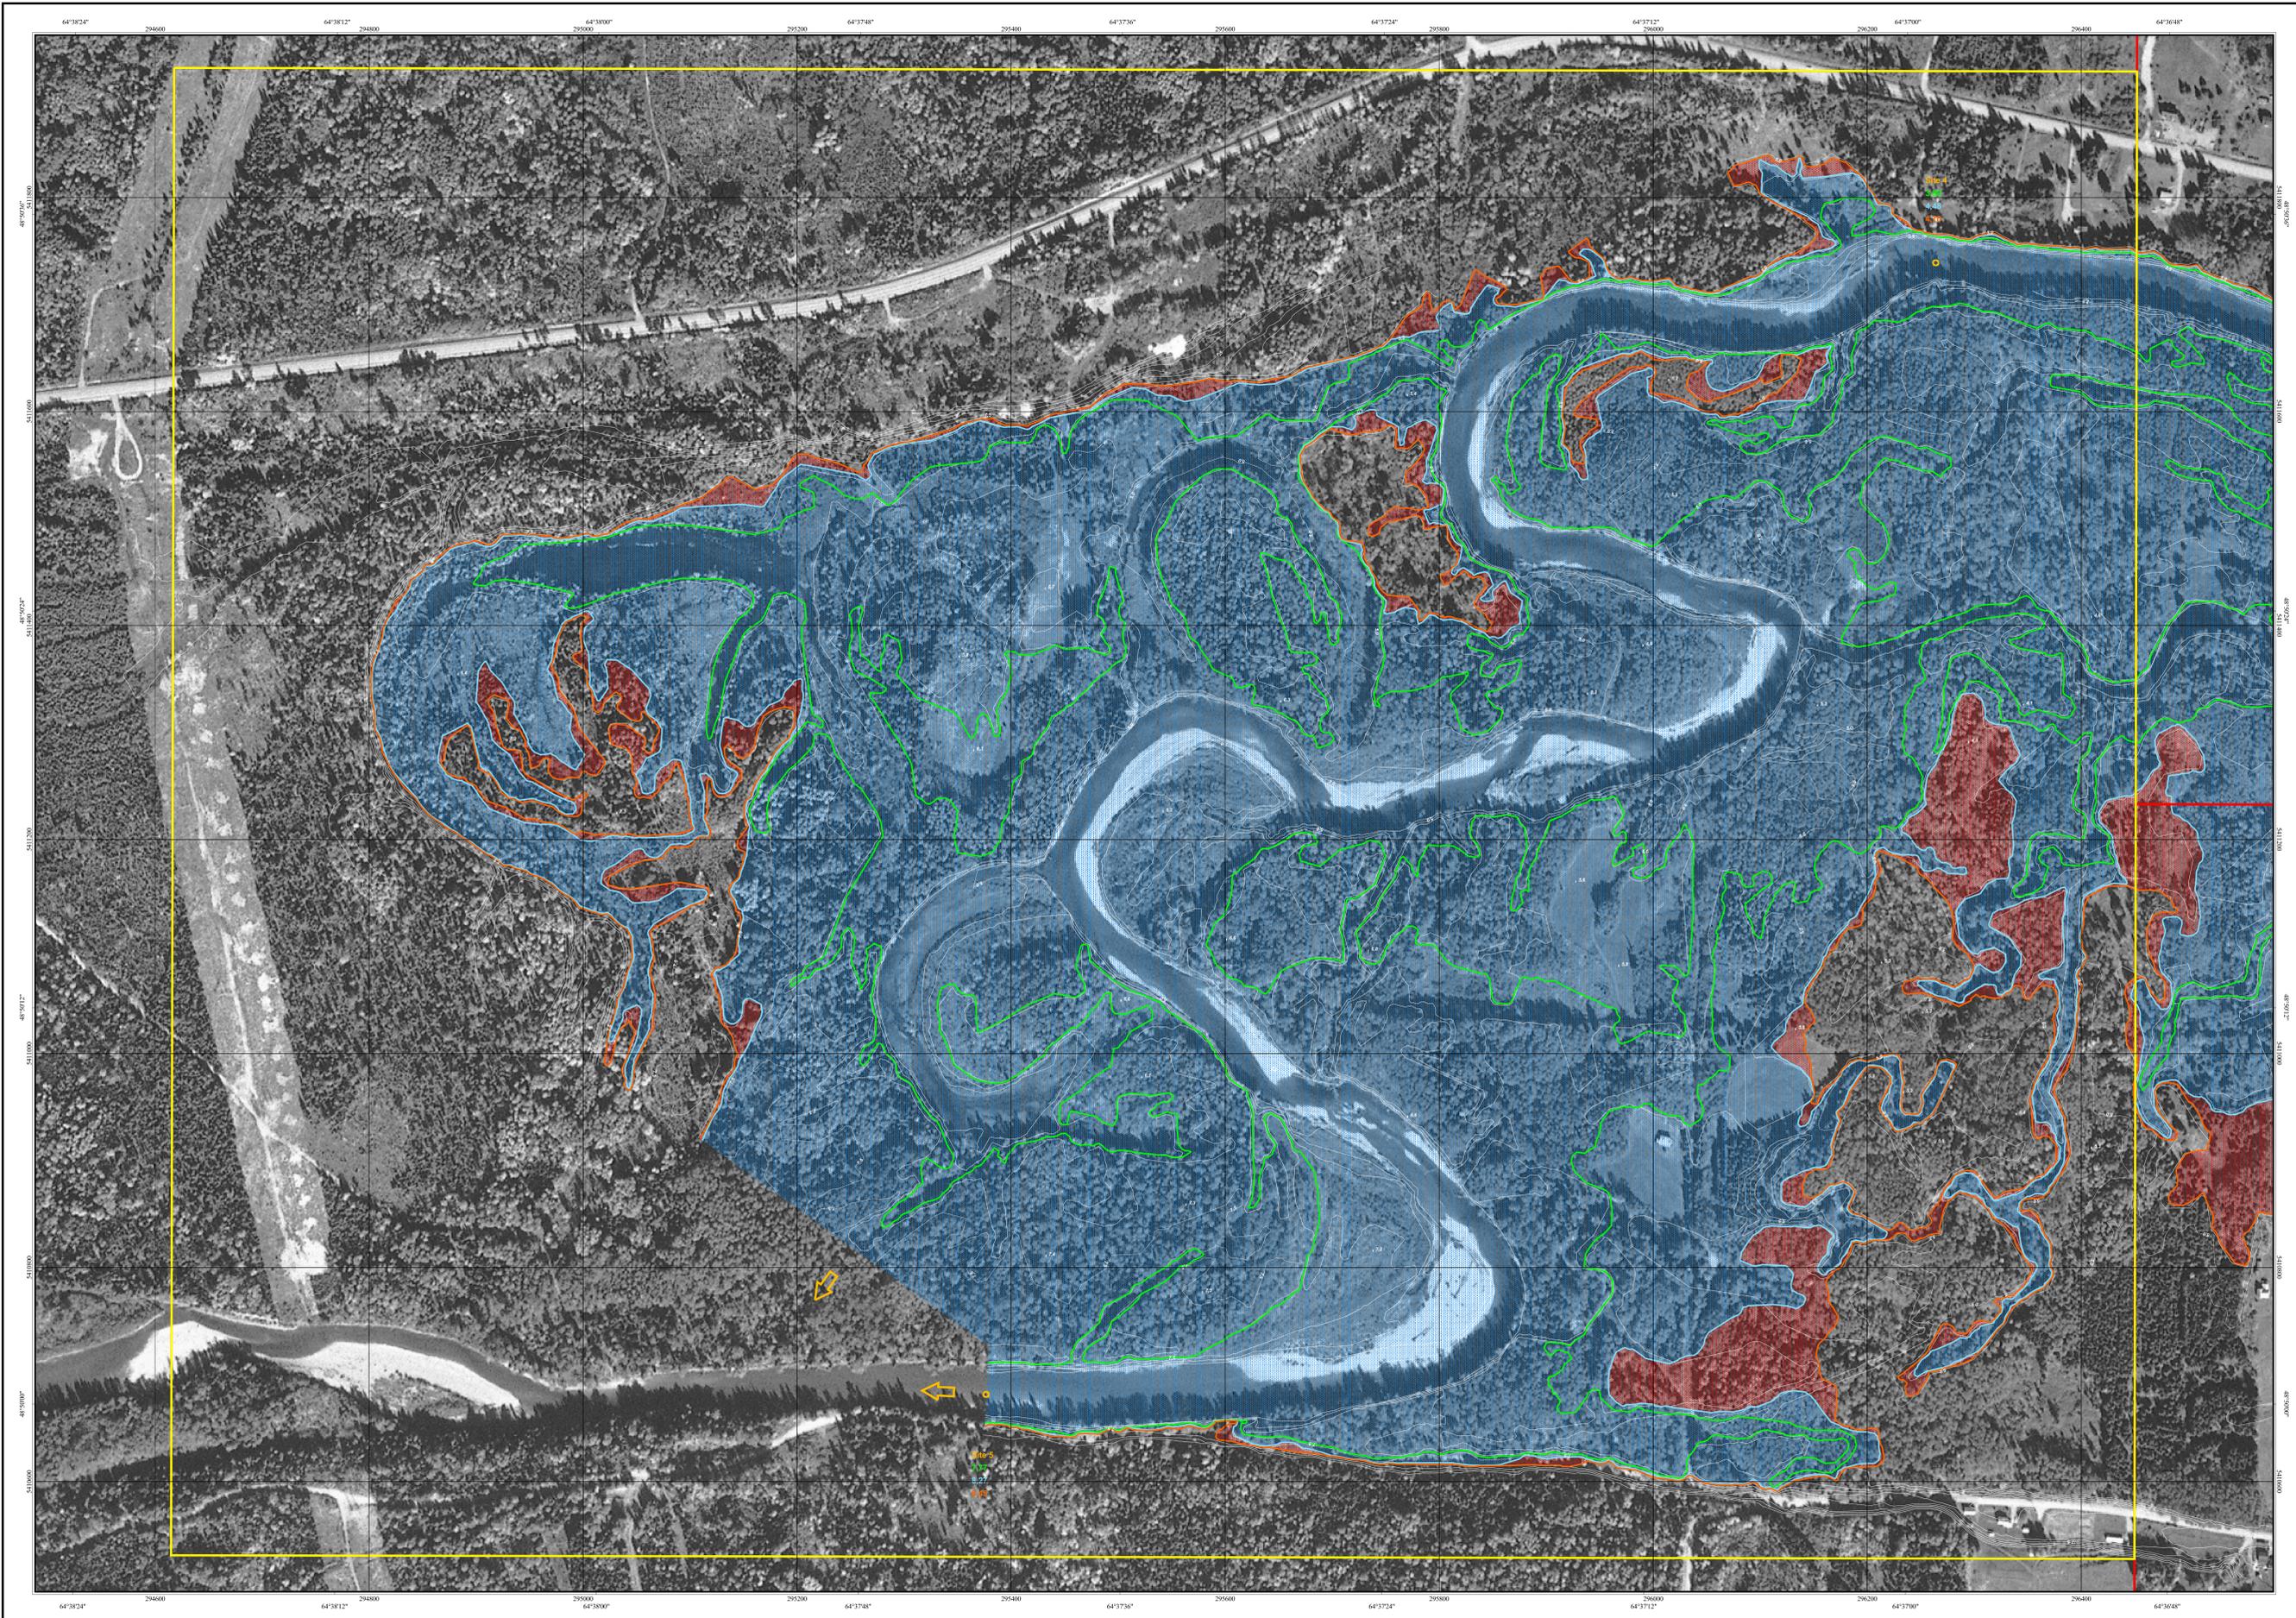
La représentation graphique de la plaine inondable correspond à des crues de récurrence de 2 ans, de 20 ans et de 100 ans. Elle est tracée à partir des cotes de crues de récurrence tirées du rapport technique Rivière York, Ville de Gaspé, numéro PDCC 14-006, mars 2005.

Le modèle numérique d'altitude utilisé pour tracer les courbes de niveau, déterminer les cotes et tracer les limites de crues de récurrence de 2 ans, de 20 ans et de 100 ans utilise des relevés topographiques effectués par laser aéroporté.

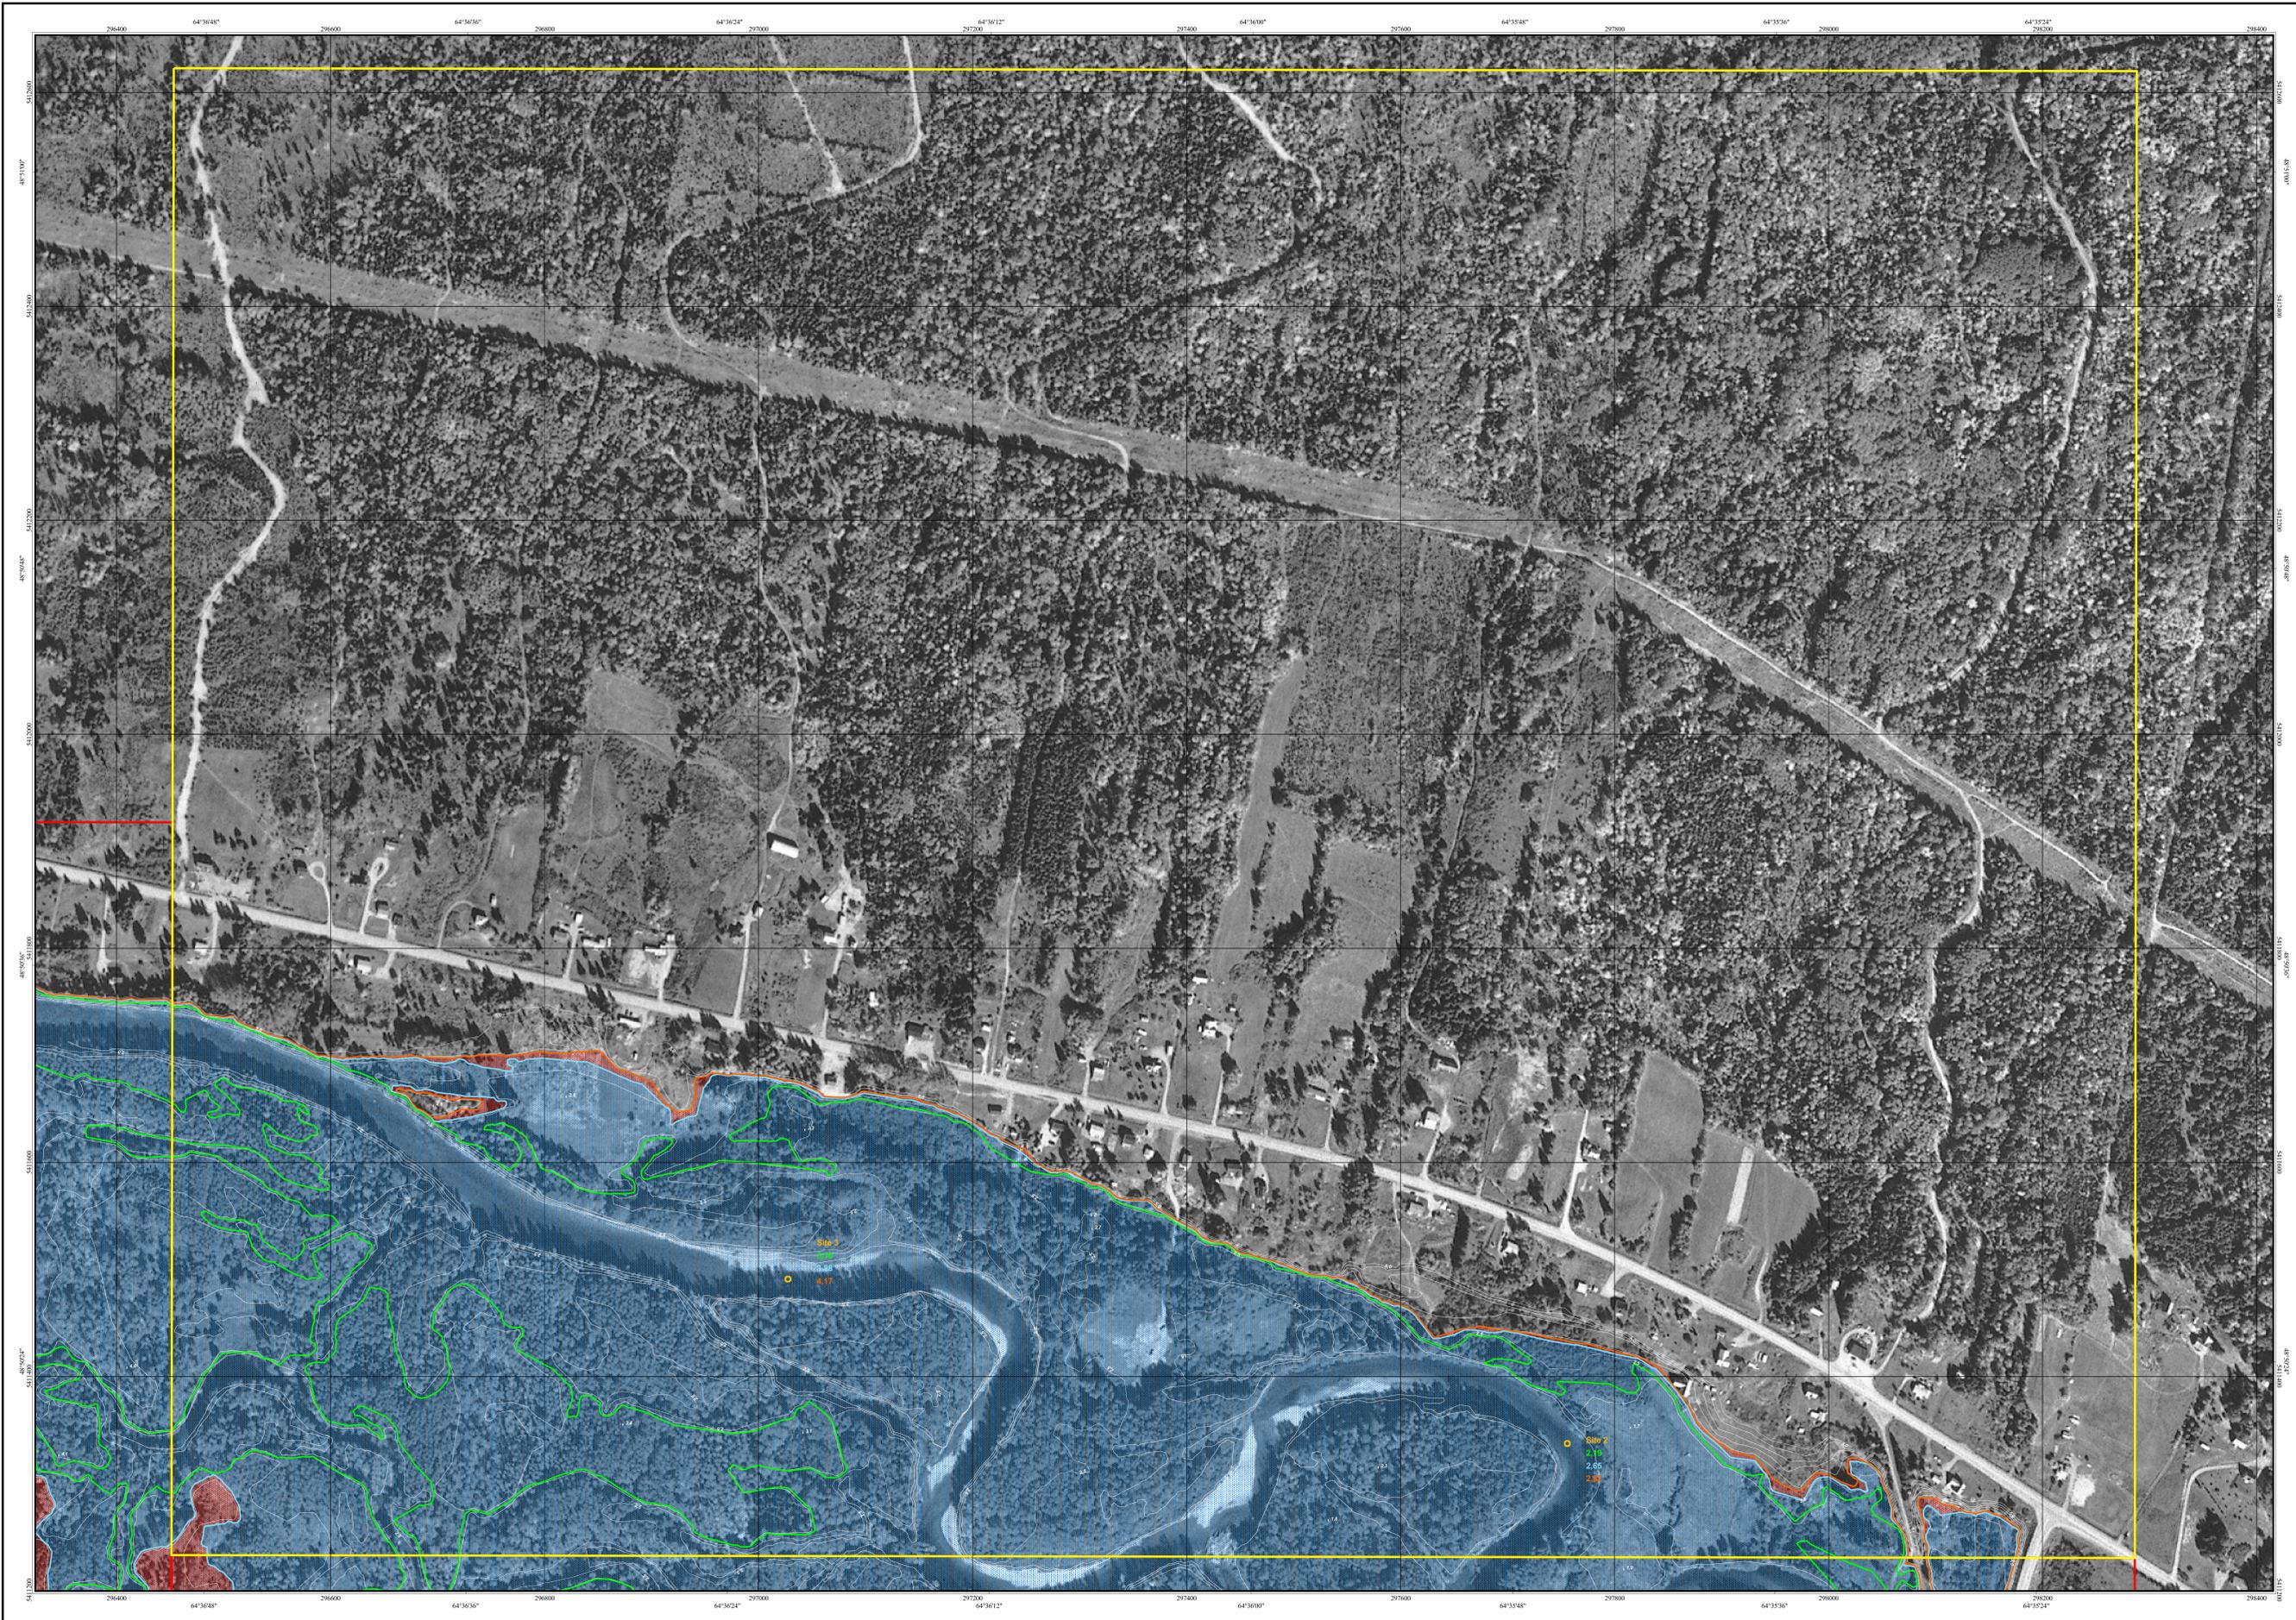
Rivière York (Gaspé)

La représentation graphique de la plaine inondable correspond à des crues de récurrence de 2 ans, de 20 ans et de 100 ans. Elle est tracée à partir des cotes de crues de récurrence tirées du rapport technique Rivière York, Ville de Gaspé, numéro PDCC 11-006, mars 2005.

Le modèle numérique d'altitude utilisé pour tracer les courbes de niveau, déterminer les cotes et tracer les limites de crues de récurrence de 2 ans, de 20 ans et de 100 ans utilise des relevés topographiques effectués par laser aéroporté.
