Fiche 1 – Morphodynamique : érosion, sédimentation et embâcles

1. DESCRIPTION

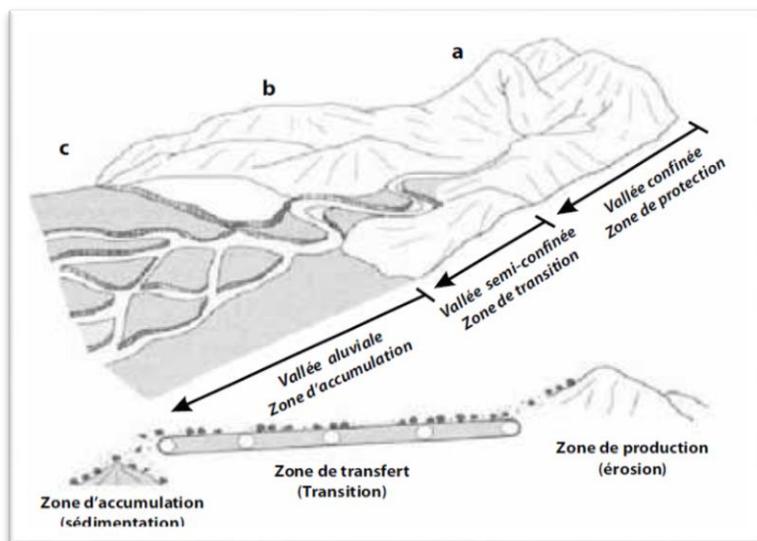
Figure 1.1 Les trois zones du système fluvial (source : Gangbazo, 2011). Adapté de Brierley et Fryirs, 2005.

Premièrement, il est important de comprendre le modèle conceptuel des trois zones d'un système fluvial : la zone de production, la zone de transfert et la zone d'accumulation. Ces zones sont en étroite relation avec la topographie, la géologie, le volume de sédiment et le débit qui dictent la puissance de l'écoulement et le transport

sédimentaire (Gangbazo, 2011). La tête des bassins versants, au cœur des Chics-Chocs et des monts McGerrigles, représente la zone de production, où les pentes sont plus importantes et propices à l'érosion. Le transport des sédiments aura lieu dans la zone médiane du bassin versant, pour finalement se déposer près de l'embouchure, où les pentes sont faibles dans la plaine alluviale.

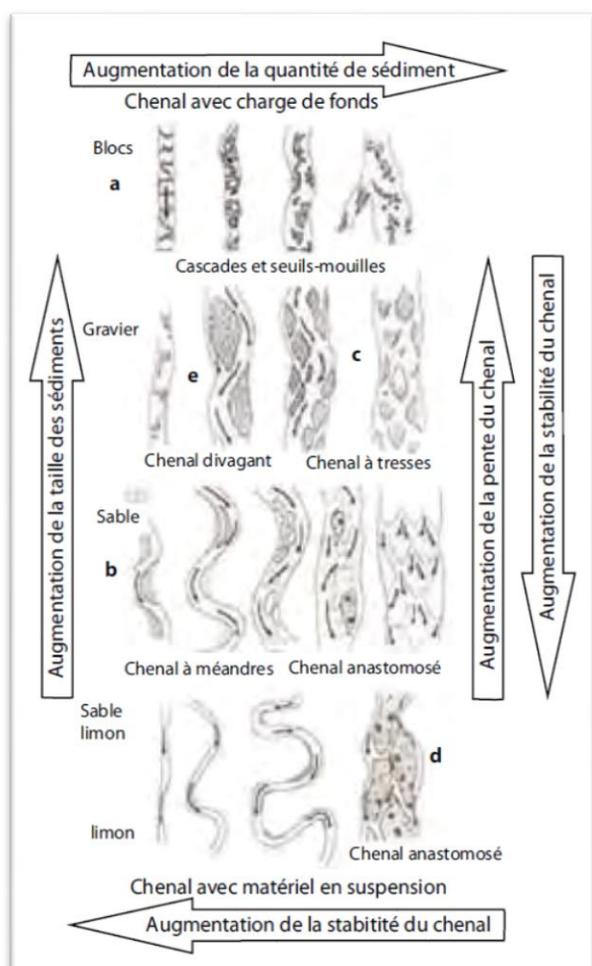
Figure 1.2 Les styles fluviaux (source : Gangbazo, 2011. Adapté de Church, 2005.

Les styles de cours d'eau reflètent la dynamique et l'écoulement dominants. Church (2006) a décrit les styles principaux selon le transport sédimentaire et la taille granulométrique ainsi que la stabilité du chenal (Figure 1.2) (Gangbazo, 2011) :

- Le chenal le plus stable avec les sédiments les plus grossiers et la pente la plus importante sera de style linéaire. On le retrouve à la tête des cours d'eau de la ZGIE et dans les zones où le lit du cours d'eau est formé de berges rocheuses (Boivin et Buffin-Bélanger, 2010) ;
- Le chenal à méandre, pour sa part, se retrouve dans les plaines alluviales avec des sédiments moyens à fins, présentant une puissance d'écoulement modérée qui agit comme zone de transport de sédiments. C'est le style dominant dans la plaine alluviale des rivières de la baie de Gaspé ;
- Le cours d'eau à tresse a un transport de sédiments très élevé, c'est la zone d'accumulation du cours d'eau. La pente plutôt faible favorise l'accumulation de sédiments et crée des îlots et

- Le style anastomosé est semblable au dernier, avec les chenaux multiples et les bancs d'accumulation. Par contre, l'énergie de l'écoulement est plus faible, augmentant la stabilité du cours d'eau. Ce style est présent à l'embouchure des rivières de la baie de Gaspé (Boivin et Buffin-Bélanger, 2010).

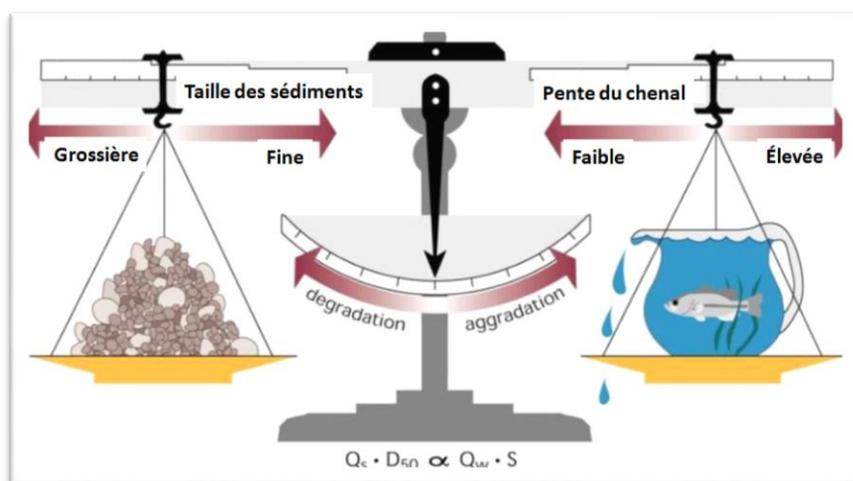
Figure 1.3. La balance de Lane (source adaptée de Lane, 1955)

Tel que mentionné plus haut, les cours d'eau sont des éléments dynamiques qui évoluent dans l'espace et le temps. La balance de Lane (Figure 1.3) illustre bien les éléments influençant la recherche d'équilibre dans un tronçon de rivière. D'un côté, on retrouve le débit solide et de l'autre, le débit liquide. Lorsqu'un ou l'autre augmente, le déséquilibre de la balance pointe vers une incision ou une aggradation du lit de la rivière. Les variables ajoutées de chaque côté de la pendule expliquent le sens du basculement : la taille des sédiments (fins à grossier), le ratio largeur/profondeur, et la pente du chenal (faible à élevée). Cette illustration peut aider à comprendre les variables jouant sur la dynamique d'un secteur précis du cours d'eau.

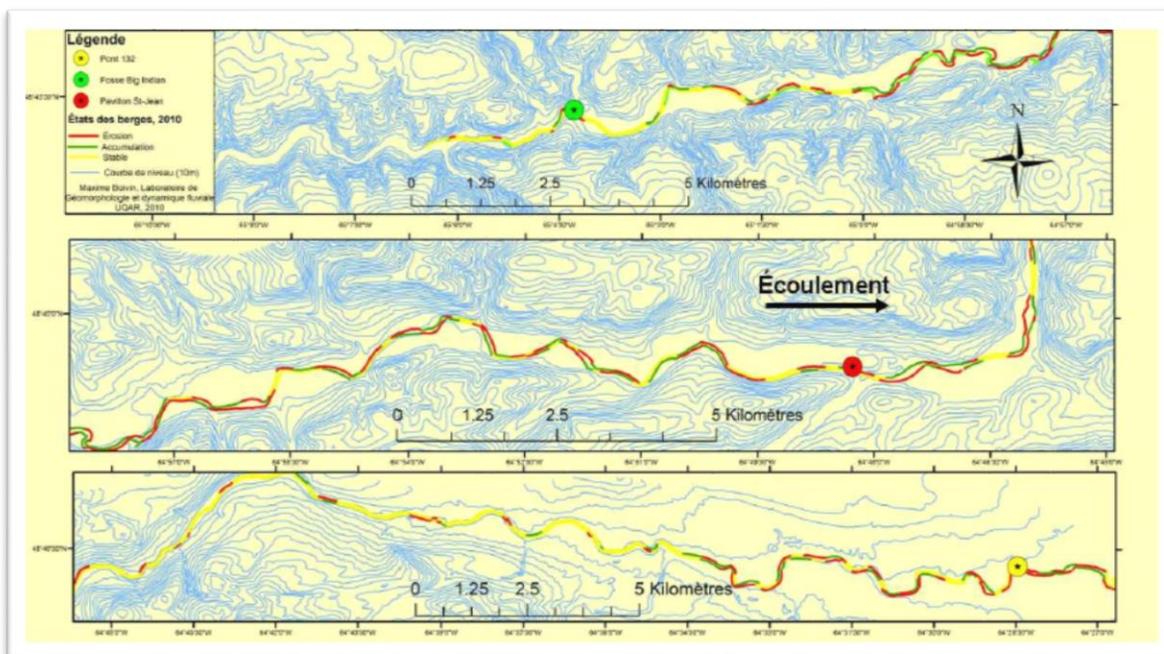
Figure 1.4 Segmentation fluviale de l'état des berges (accumulation [vert], érosion [rouge] et stable [jaune]) dans le corridor fluvial de la rivière Saint-Jean en 2010 (source : Boivin et Buffin-Bélanger, 2010)

Une étude hydrogéomorphologique réalisée en 2010 sur la rivière Saint-Jean a répertorié les berges en érosion sur les 60 premiers kilomètres à partir du delta de la rivière (Boivin et Buffin-Bélanger, 2010). Plus de 43 kilomètres de berges, soit environ 21 km de rivière ou 32 % des berges étudiées, sont en érosion (Figure 1.4). Les berges en érosion sont situées sur l'ensemble de la rivière, mais se concentrent dans les tronçons centraux (km 30 à 54) et près de l'embouchure. Elles se trouvent généralement dans les berges concaves (berge extérieure d'un méandre).

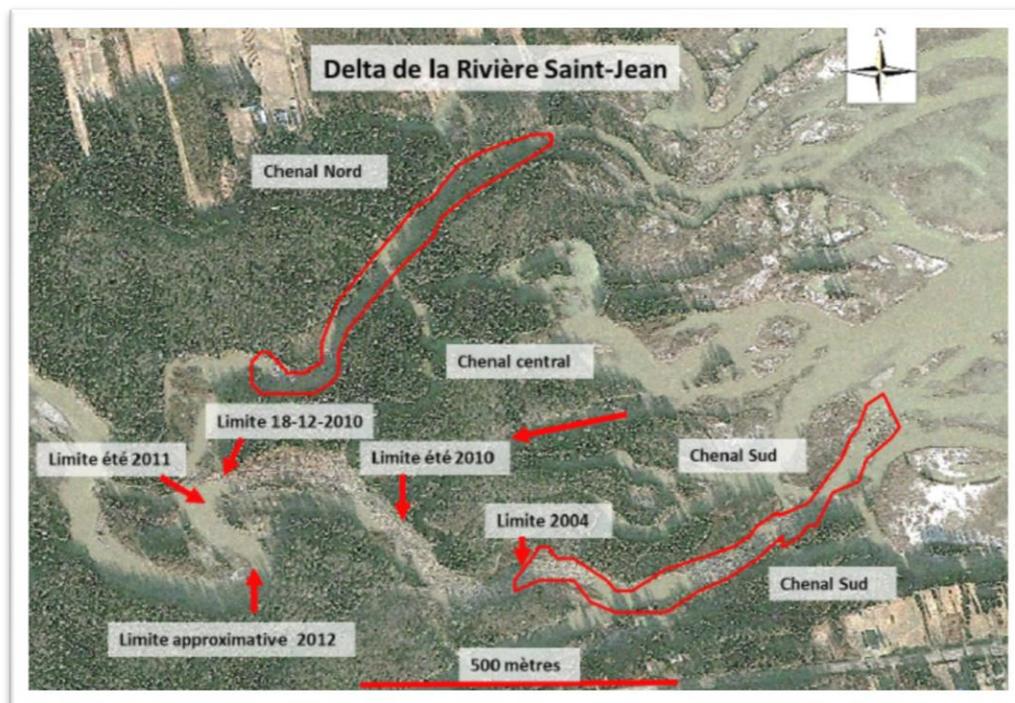
Figure 1.5 Évolution des embâcles dans le delta de la rivière Saint-Jean (source : Boivin et Buffin-Bélanger, 2013)

La situation dans le delta est illustrée à la figure 5. Les embâcles de bois sont localisés dans les bras nord, du centre et sud du delta. Il y a aussi plusieurs petits embâcles dans les chenaux secondaires. L'embâcle du chenal central ne semble pas se modifier. Le chenal est complètement obstrué depuis les années 1970.

Entre 2001 et 2010, le taux moyen d'allongement des embâcles dans les bras nord et sud était de 105 m par an (annexe A, tableau 9 : Embâcles delta Saint-Jean 2010). Après la crue exceptionnelle de décembre 2010, l'embâcle s'est allongé jusque dans le chenal principal de la rivière Saint-Jean (annexe A, tableau 10 : Embâcles delta Saint-Jean 2011). Une plus faible accumulation de bois est observée entre janvier 2011 et l'été 2012 (figure 1.5) (Boivin et Buffin-Bélanger, 2013).

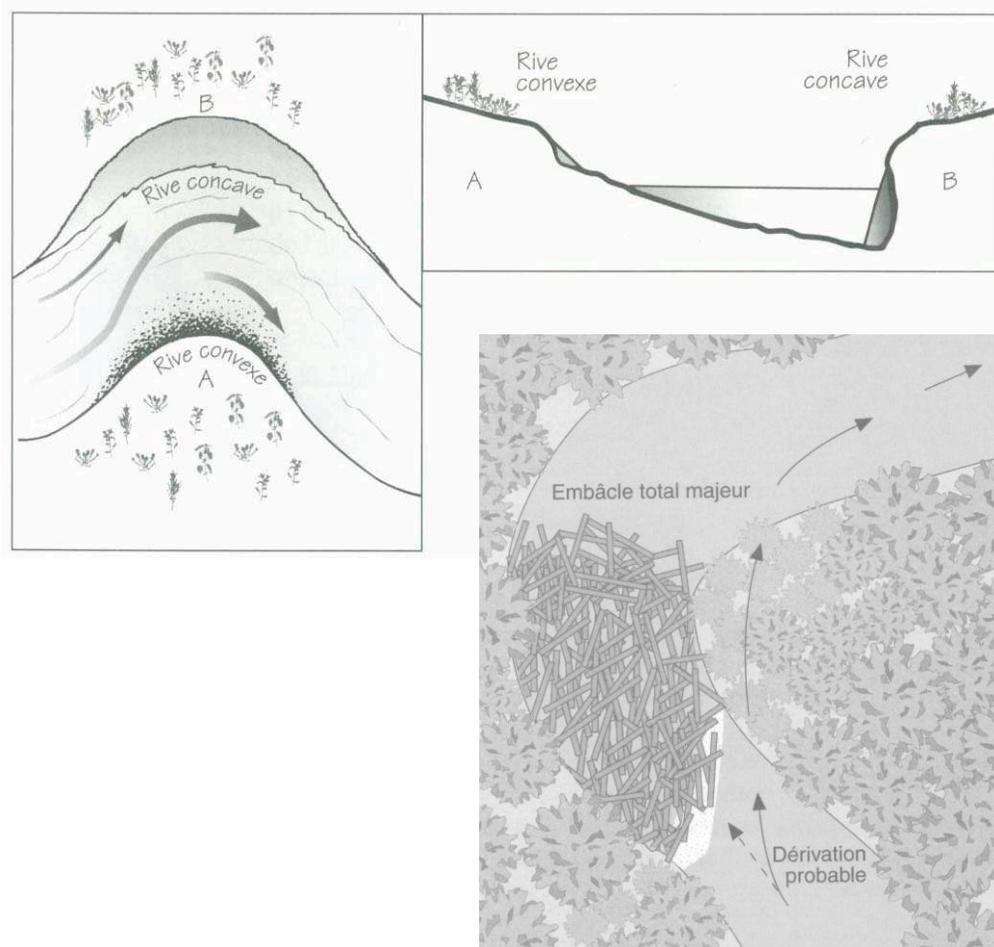
Annexe 5.2. Description sommaire du processus d'érosion

Adapté de : Goupil, 2002; Therrien *et al.*, 1997.

La présence d'embâcles totaux ou partiels peut également forcer la rivière à refaire son chemin ailleurs. Lorsqu'elle refera son chemin, la rivière érodera des sections de territoire et remettra en circulation des débris ligneux et des sédiments. Les débris ligneux pourront alors reformer un embâcle ailleurs et le cycle recommencera. Les sédiments pourront se déposer dans la section convexe d'un méandre et, avec le temps, forcer la rivière vers l'extérieur (section concave) du méandre et ainsi éroder la rive extérieure.

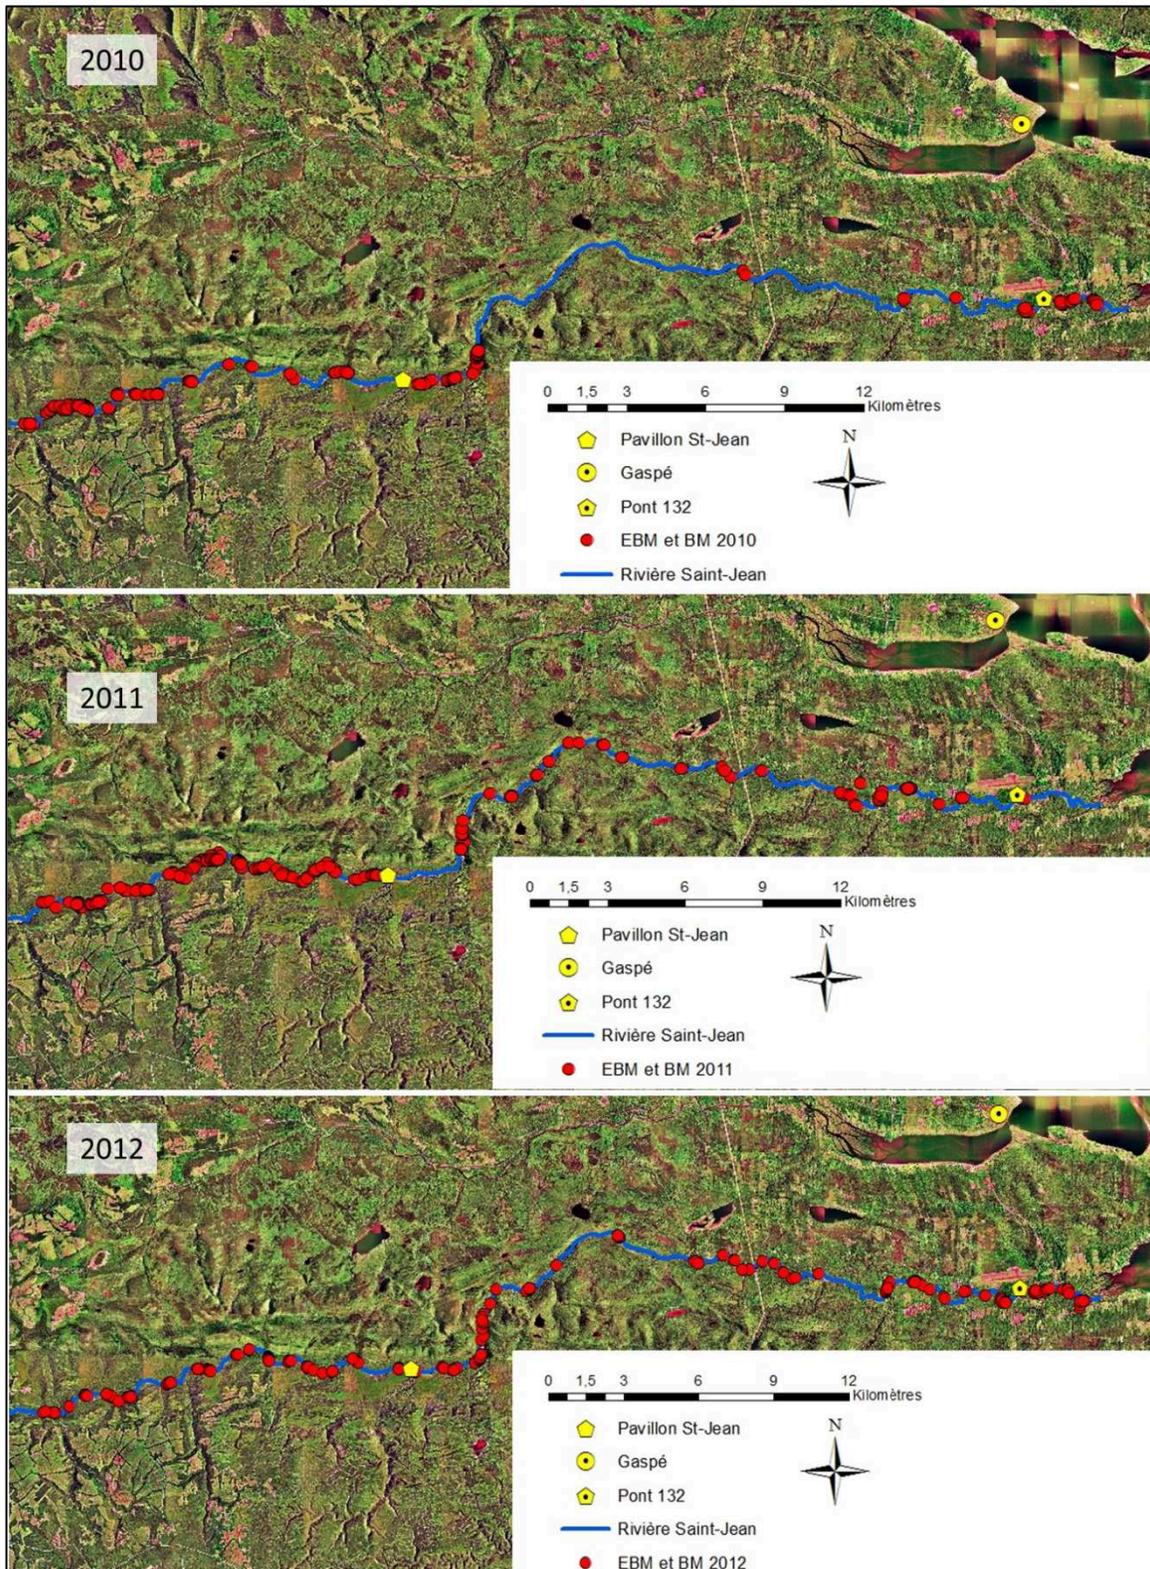
Figure 1 : Positionnement des accumulations de bois mort en 2010, 2011 et 2012

La localisation des embâcles de bois (annexe A, tableau 8 : Embâcles rivière Saint-Jean) démontre qu'en 2010, ils se concentraient dans le secteur du Pavillon Saint-Jean. Par la suite, en 2011 et 2012 leur répartition était sur l'ensemble du tracé fluvial à l'étude.

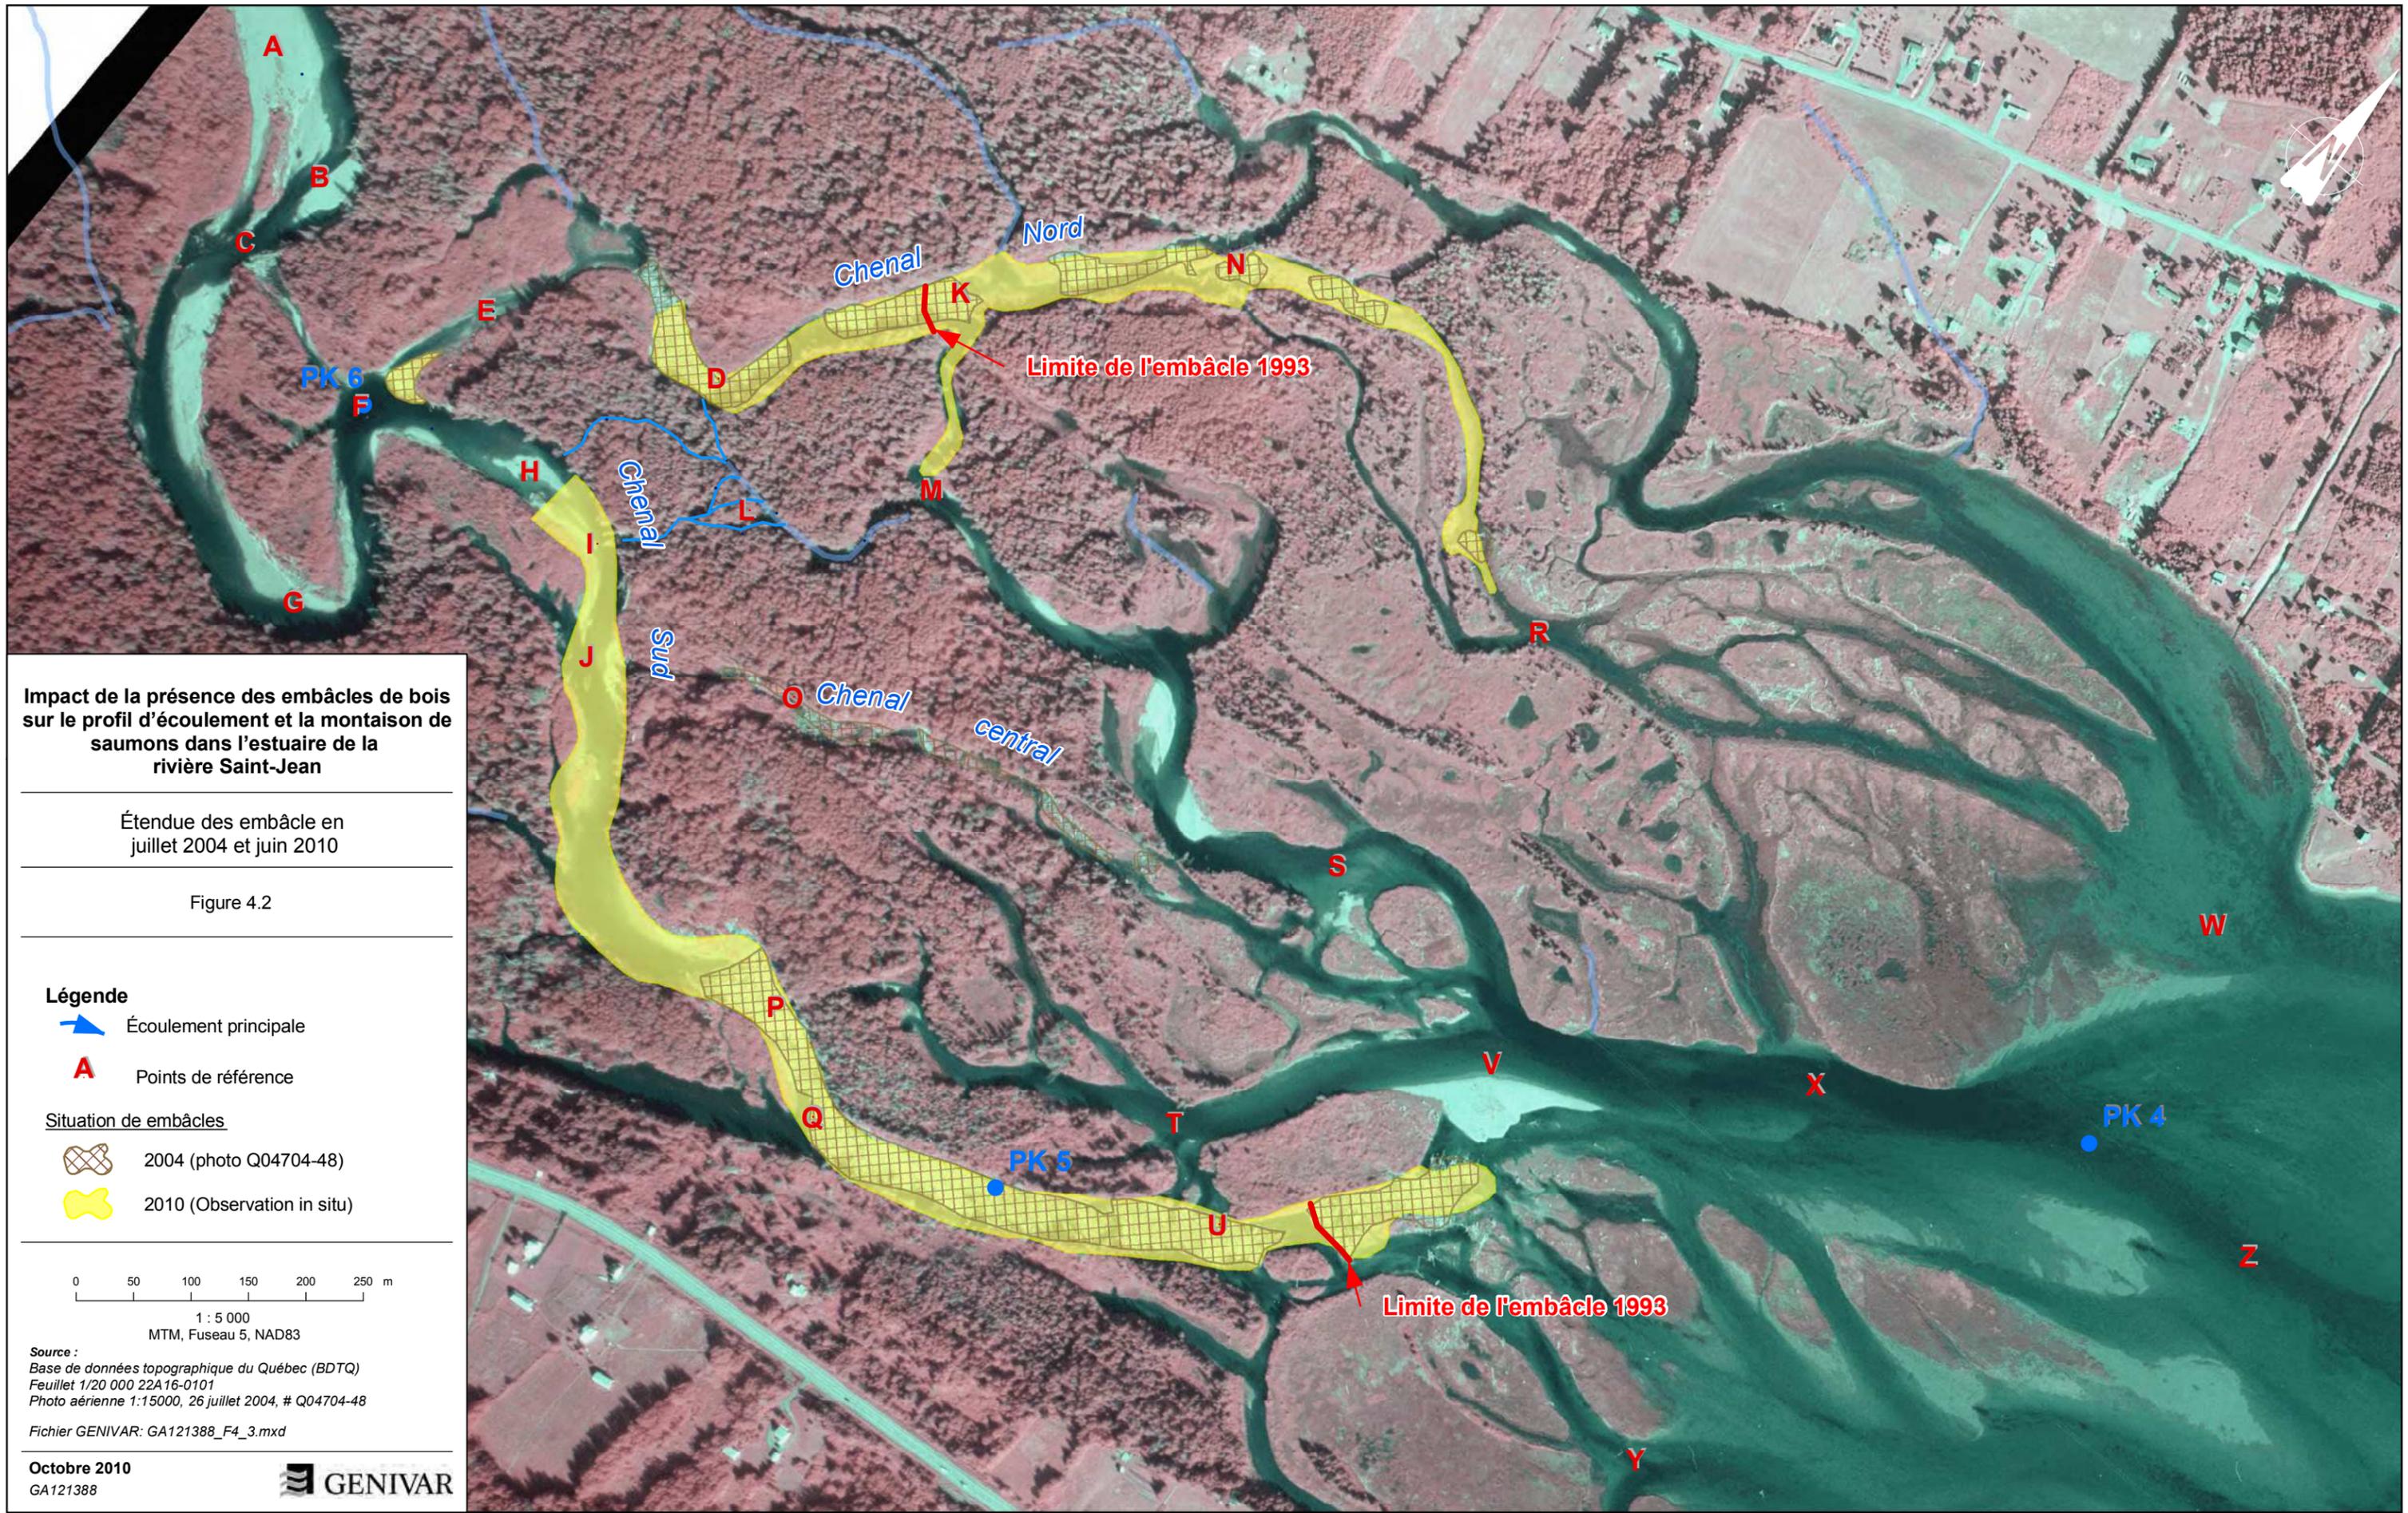
Impact de la présence des embâcles de bois sur le profil d'écoulement et la montaison de saumons dans l'estuaire de la rivière Saint-Jean

Étendue des embâcle en juillet 2004 et juin 2010

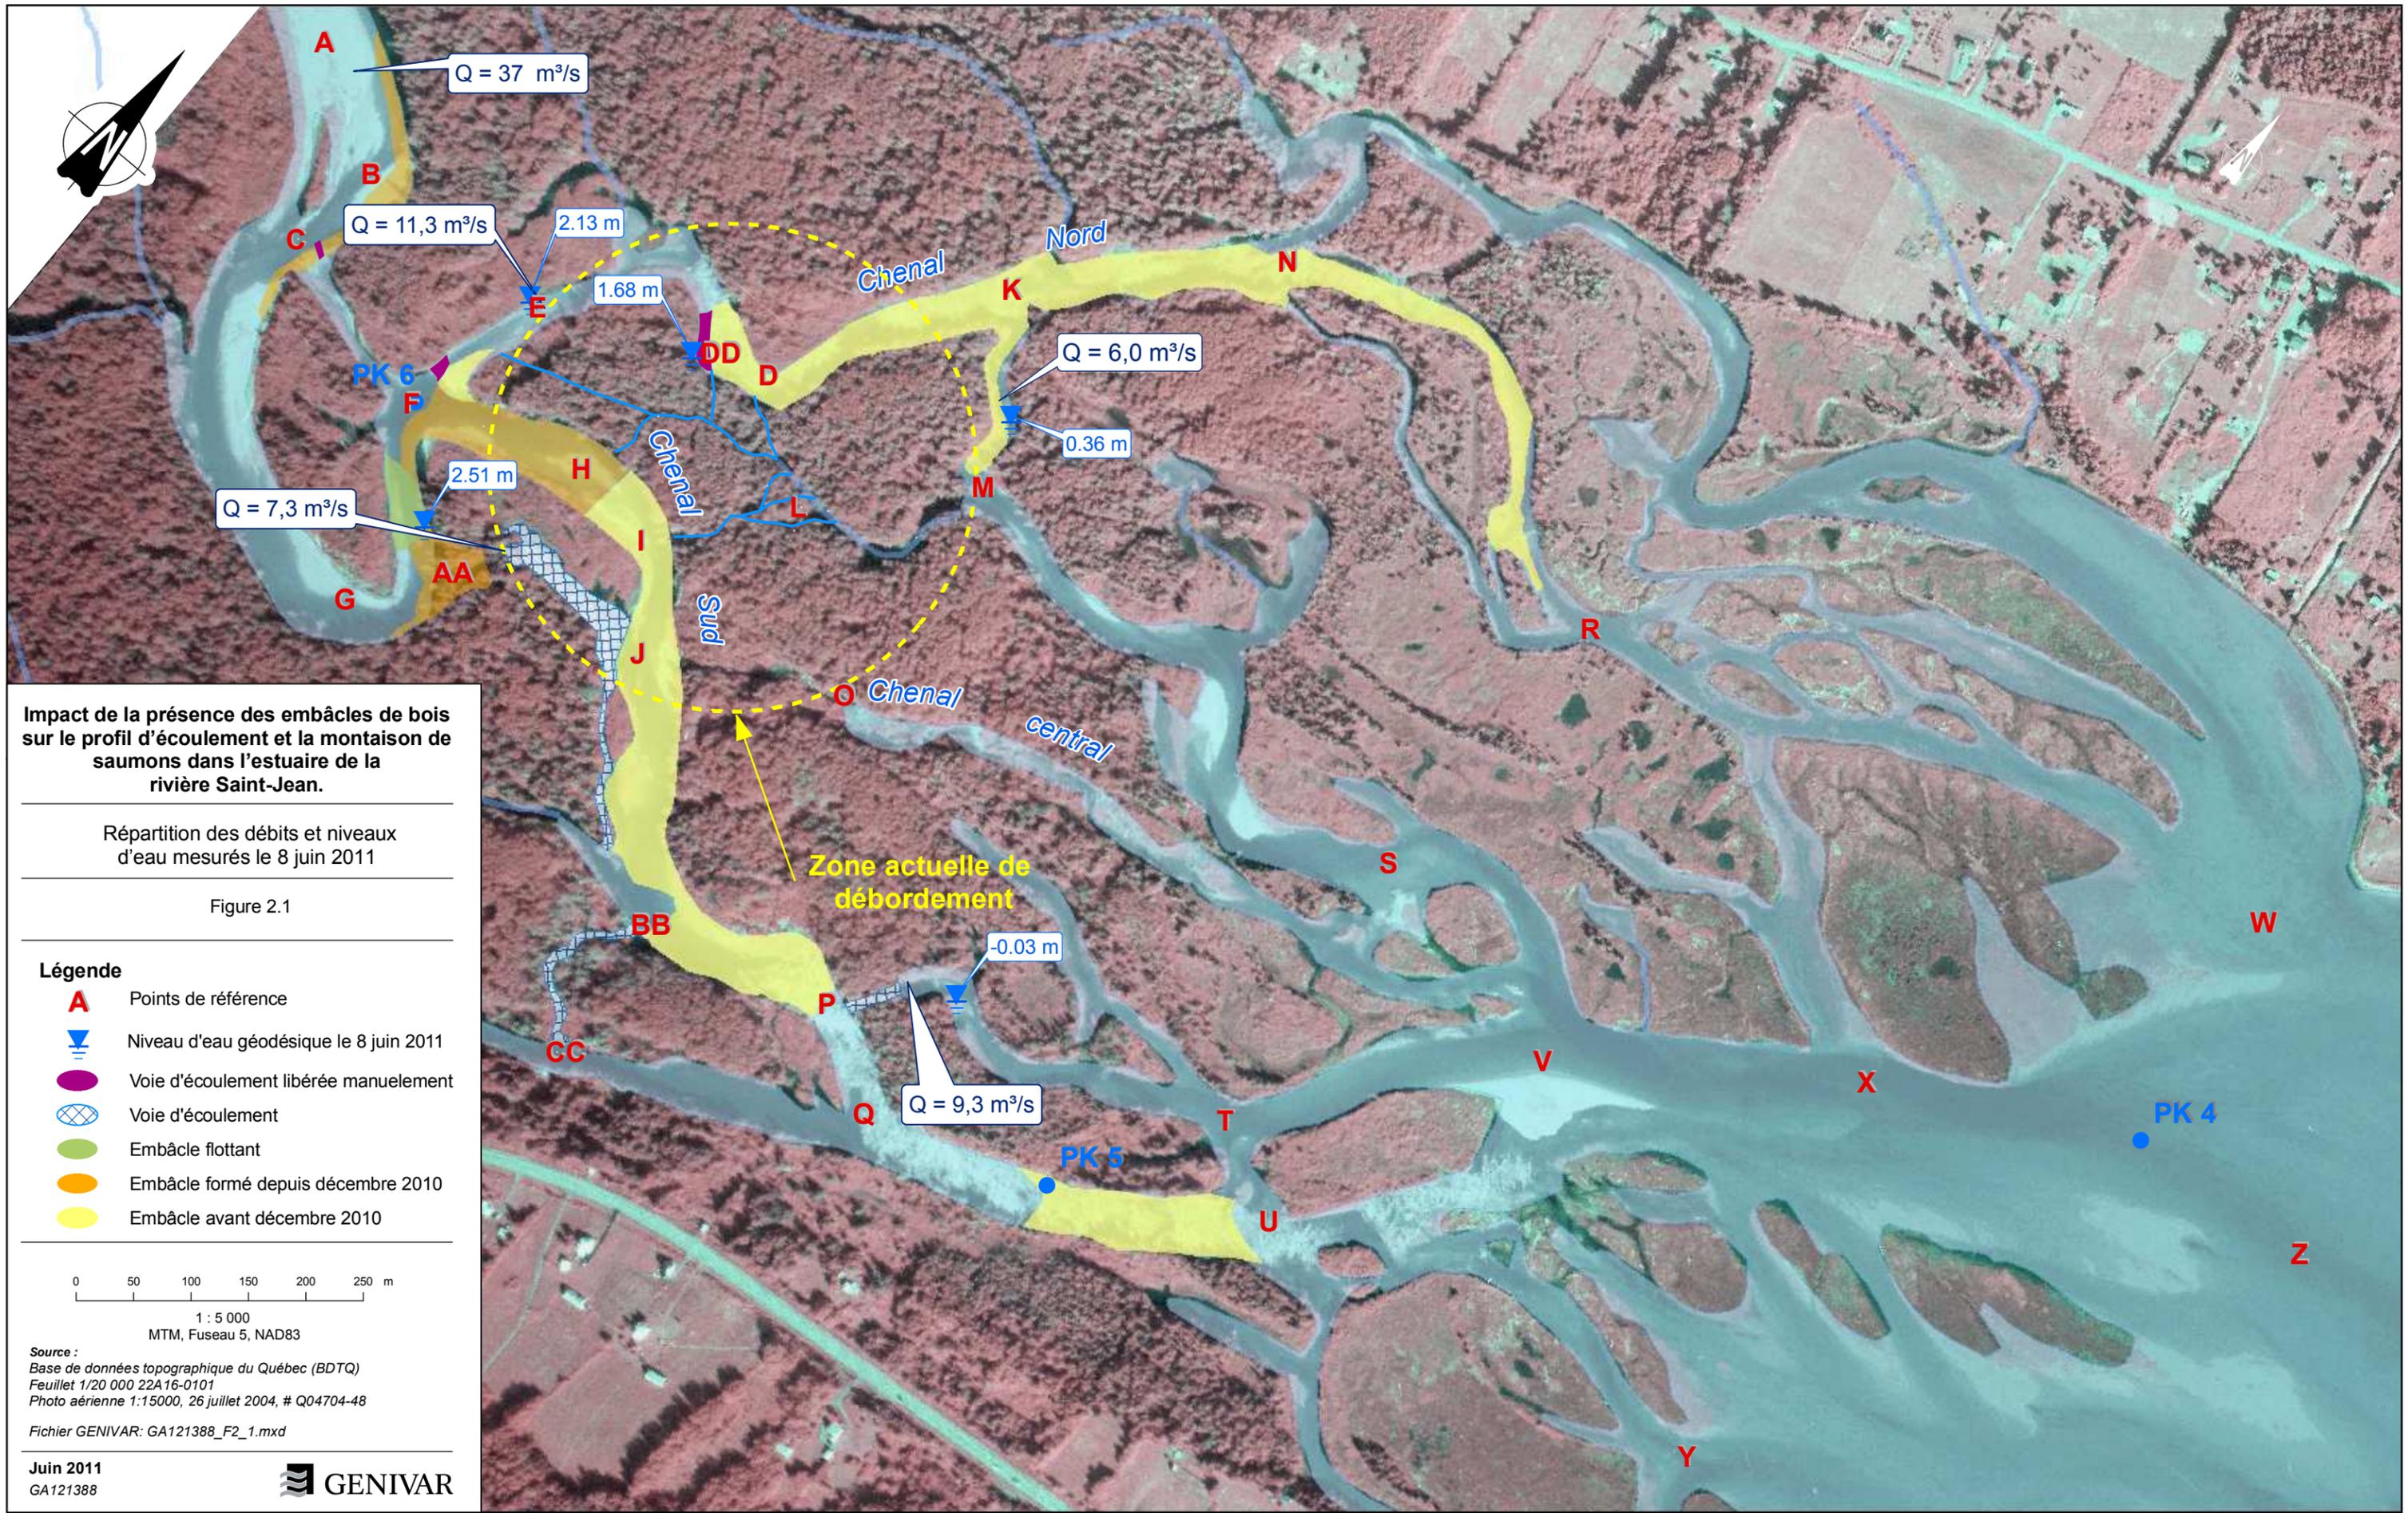
Impact de la présence des embâcles de bois sur le profil d'écoulement et la montaison de saumons dans l'estuaire de la rivière Saint-Jean.

Répartition des débits et niveaux d'eau mesurés le 8 juin 2011
