Rapport réalisé dans le cadre du cours GEO41502 : Stage en milieu de travail

Caractérisation des aléas fluviaux sur un tronçon de la rivière Gros-Morne, Gaspésie, Québec.

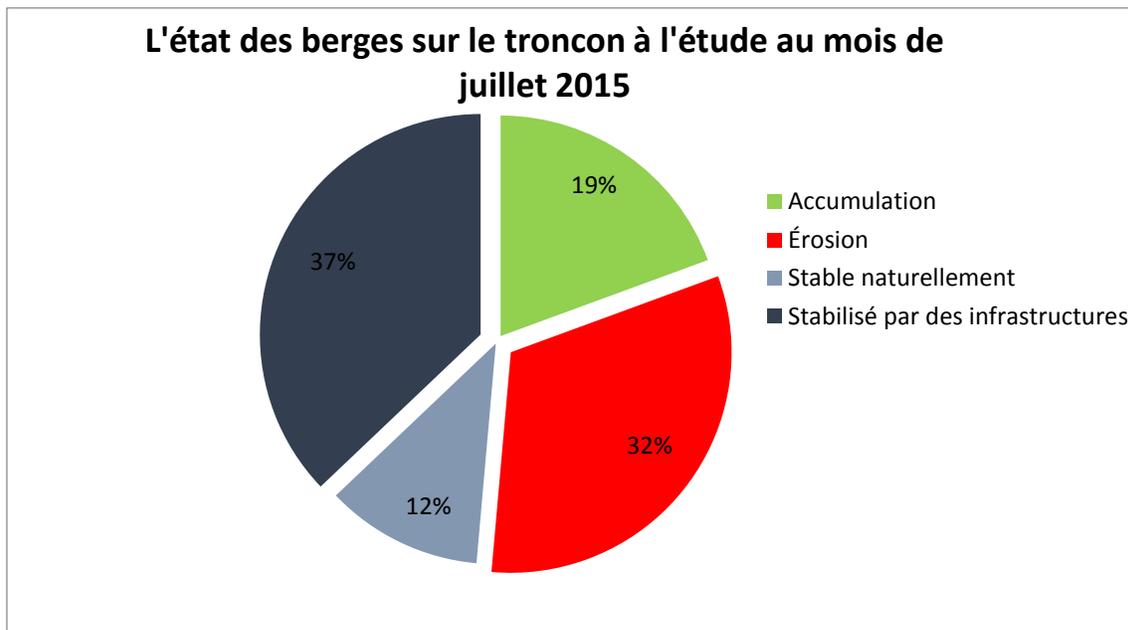
Figure 2

La caractérisation quantitative et qualitative de berges lors de la séance terrain a permis de dresser un portrait général de la dynamique sédimentaire actuelle. Il a ainsi été possible de répertorier des berges en accumulation, en érosion, stabilisées naturellement par la végétation et finalement, stabilisées par des infrastructures anthropiques. La figure 2 révèle que les berges en érosion et les berges stabilisées par une infrastructure occupent une place non négligeable avec respectivement 32 et 37% de la totalité des berges à l'étude. Les berges en accumulation (19%) et stables naturellement (12%) occupent une proportion moins importante. Il faut cependant noter que les formes d'accumulation comme les grands bancs centraux, très fréquents sur le tronçon divagant, n'ont pas été considérés dans ces proportions. Malgré la faible représentation des berges en accumulation, il est important de considérer que l'on observe tout de même sur le lit de la rivière, de grandes formes d'accumulation matérialisées sous forme de bancs centraux.

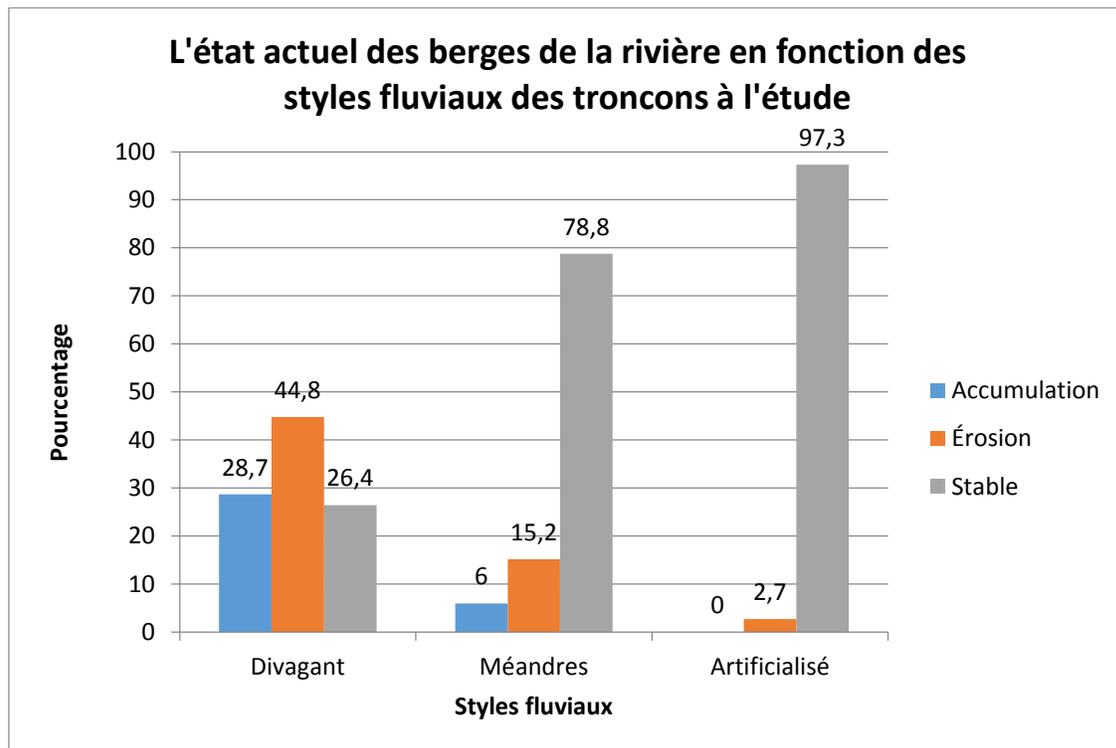
Figure 3

Pour ce qui est de la répartition spatiale de l'état de berge, les données récoltées montrent que le style fluvial et la composition lithologique semblent jouer un rôle déterminant dans l'état actuel des berges. Par exemple, le secteur amont du tronçon fluvial à l'étude, où le cours d'eau suit un style divagant, est caractérisé par un dynamisme sédimentaire beaucoup plus important que les

autres secteurs. C'est-à-dire que l'on y retrouve une plus grande proportion de berges en érosion (44.8%) et en accumulation (28.7%) et une moins grande proportion de berges stables comparativement aux autres tronçons. Plus en aval, les berges du tronçon méandrique montrent une stabilité beaucoup plus prononcée (78.8%). Il est important de mentionner qu'il s'agit essentiellement d'une stabilité naturelle. La faible dynamise de ce tronçon peut en partie s'expliquer par le fait que les berges sont composées d'un substrat argileux parfois ponctué de substrat rocheux. Il s'agit donc d'un contrôle structural qui semble conditionner l'évolution morphologique des berges (Bravard et Petit, 2002). Finalement, le tronçon artificialisé est caractérisé par une prédominance de structures anthropiques (97.3%) favorisant la stabilité actuelle des berges de ce secteur.

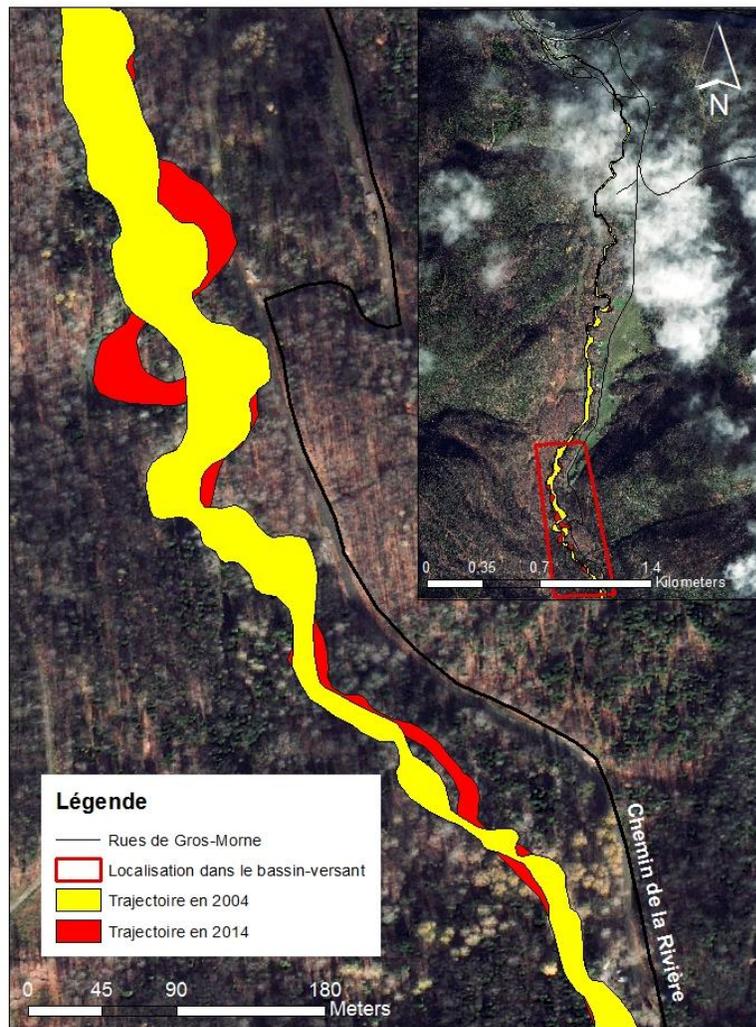
La migration latérale du cours d'eau est donc plus significative dans le secteur divagant avec un taux de migration moyenn d'environ 6.7 mètres sur un horizon de 10 ans. Pour ce même paramètre, en ce qui a trait au tronçon méandriforme, on obtient 0.9 mètres. Le calcul de la migration latérale du tronçon artificialisé n'a pas été effectué considérant la présence des structures qui inhibent l'action érosive du cours d'eau. D'un point de vue plus qualitatif, la juxtaposition des tracés révèle aussi que le chenal s'est élargi de manière considérable entre 2004 et 2014 dans le tronçon divagant (figure 7). Sur cette même figure, on observe aussi deux processus d'avulsion, c'est-à-dire que le cours d'eau a abandonné son lit au profit d'un nouveau.

Figure 7 : Juxtaposition des tracés fluviaux de 2004 et de 2014. Fond cartographique : GeoEye-1, octobre 2014.

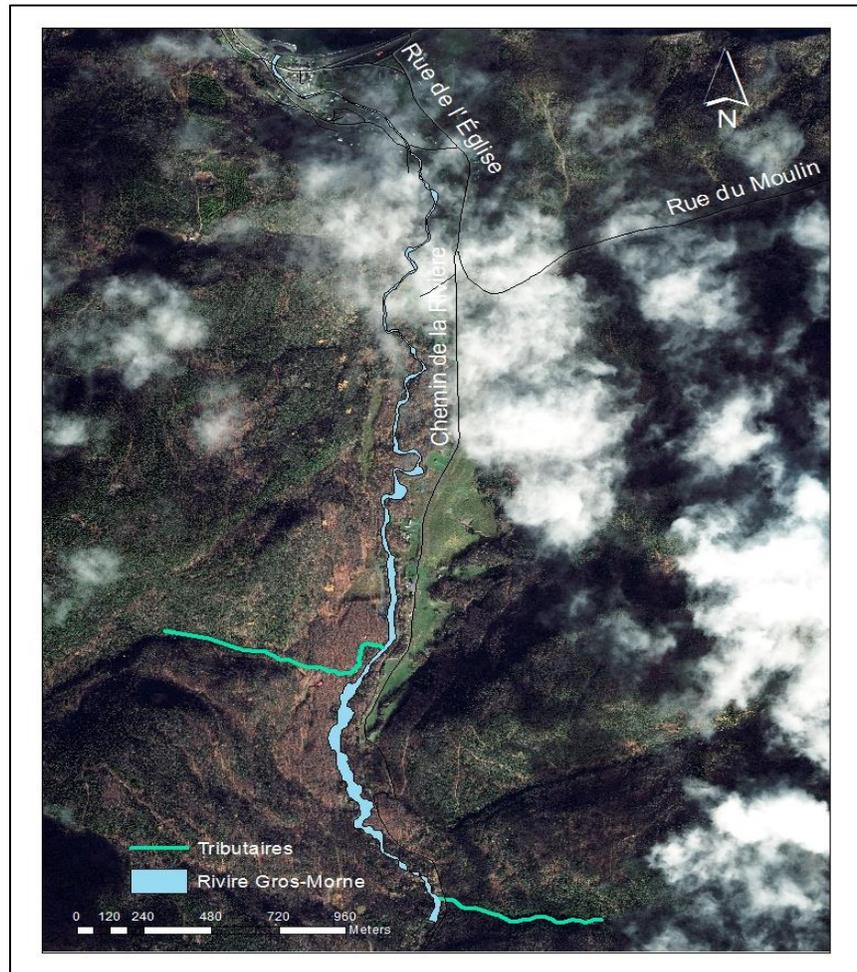
Quatre tributaires intermittents témoins d'une très forte activité géomorphologique ont été observés. Alors que la granulométrie surdimensionnée des sédiments de ces tributaires témoigne de la grande compétence de ces écoulements épisodiques, les berges fortement érodées nous renseignent sur la force érosive de ces petits cours d'eau. Deux de ces tributaires, causant un risque non négligeable pour les ponceaux qui les drainent, sont décrits plus en détail. La localisation géographique de ces deux tributaires est sur la figure 8.

Figure 8 : Localisation des 2 tributaires problématiques. Cartographie : Simon Claveau. Fond : GeoEye-1

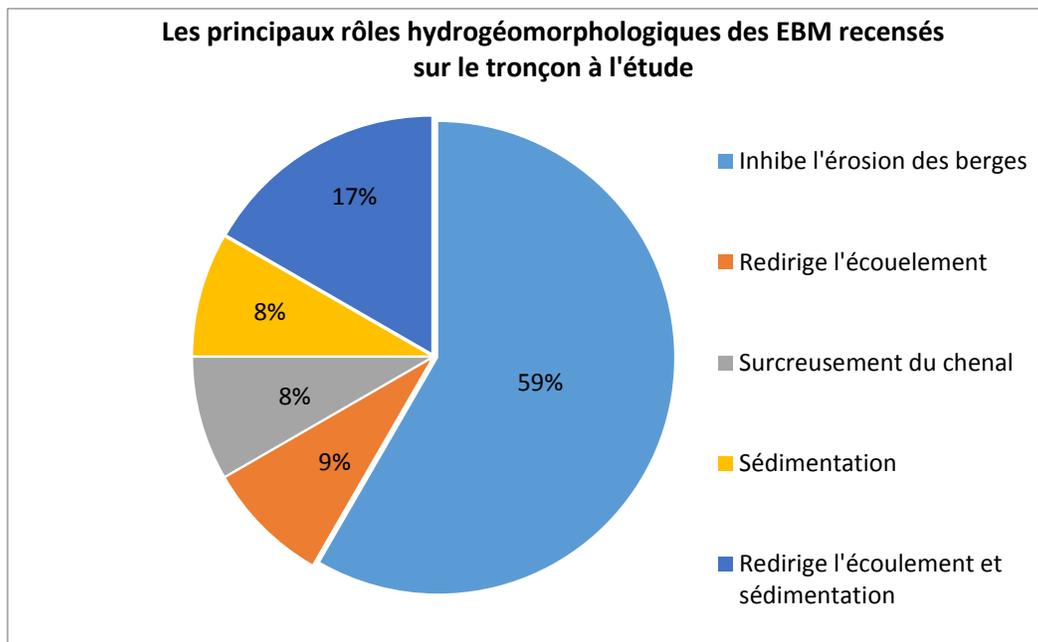
Figure 12

L'impact hydrogéomorphologique des structures de bois mort sur la rivière Gros-Morne est représenté graphiquement sur la figure 12. On constate que plus de la moitié de la population d'EBM (59%) contribue, à différents niveaux, à la protection des berges concaves. Il faut par ailleurs noter que c'est principalement les EBM latéraux qui inhibent l'action érosive du cours d'eau. *Gurnell & al. (2002)* expliquent que ces types d'embâcles, formés sur la rive concave d'un méandre, ralentissent les taux d'érosion de ces berges. Dans un autre ordre d'idées, une proportion non négligeable (17%) d'EBM contribue à la fois à la redirection de l'écoulement et à l'initiation des processus de sédimentation en amont. Dans le premier cas, en obstruant le chenal, les embâcles totaux peuvent entraîner des « ajustements morphologiques majeurs comme la dérivation du chenal principal par avulsion [...] (Massé, 2014 ; Gurnell & al., 2002). Dans le cas de la rivière Gros-Morne, de tels processus n'ont pas encore été observés à proximité de ces embâcles totaux. Cependant, ils pourraient survenir en réponse à la succession d'évènements de crue.

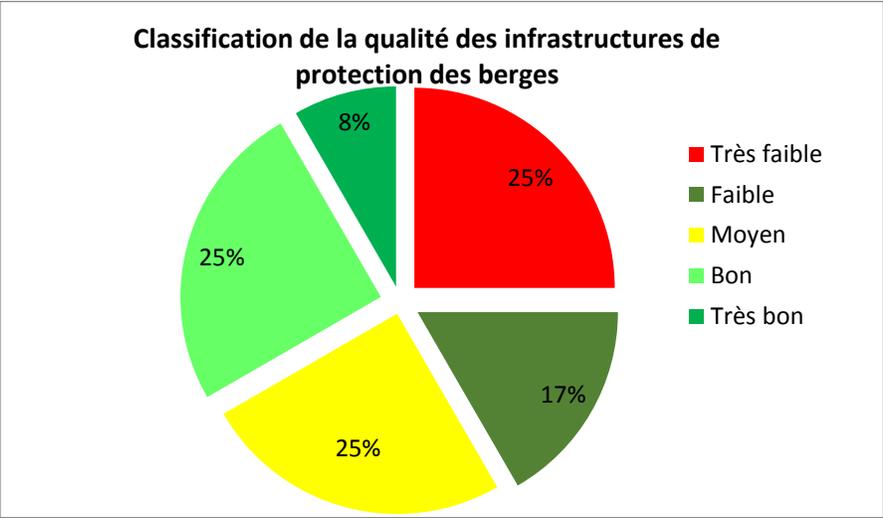
Figure 16

Sur un total de 12 structures de protection recensées, près de 42% d'entre-elles ont été qualifiées de faibles ou de très faibles. En d'autres mots, il y a un pourcentage non négligeable d'infrastructures fluviales désuètes, rendant ainsi vulnérables les habitations riveraines. Dans certains cas, la tempête post-tropicale Arthur a accentué la vulnérabilité des structures de protection. Par exemple, les dégâts causés sur la structure présentée à la figure 14 sont dus, selon un riverain questionné lors de la collecte de données, à la montée du niveau de l'eau lors de la tempête de juillet 2014. Ceci montre alors que certaines structures de protections des berges sont actuellement mal adaptées aux « grandes crues ». Néanmoins, il a été possible d'identifier un certain pourcentage (33%) d'infrastructures fluviales en bon ou très bon état.

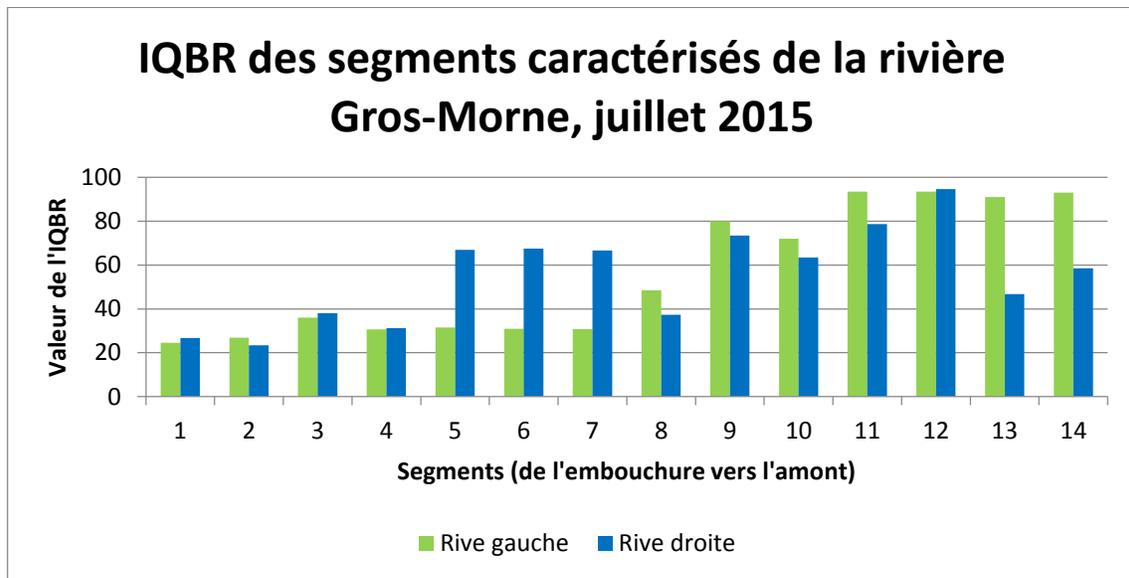
Figure 18

À partir de la cote IQBR attribuée aux segments, il a été possible de représenter graphiquement et cartographiquement ces résultats (figure 18 & 19). Sur la rive gauche, on observe une amélioration générale de l'IQBR de l'embouchure vers l'amont. Ceci s'explique principalement par le fait qu'en s'éloignant de l'aval du cours d'eau, le nombre d'infrastructures anthropiques et de terrains colonisés par la friche diminue considérablement. La variabilité spatiale de l'IQBR est dans le cas de la rive droite matérialisé par un histogramme en palier et cassure (figure 18). Contrairement à la rive gauche, il n'y a pas de tendance générale observable.

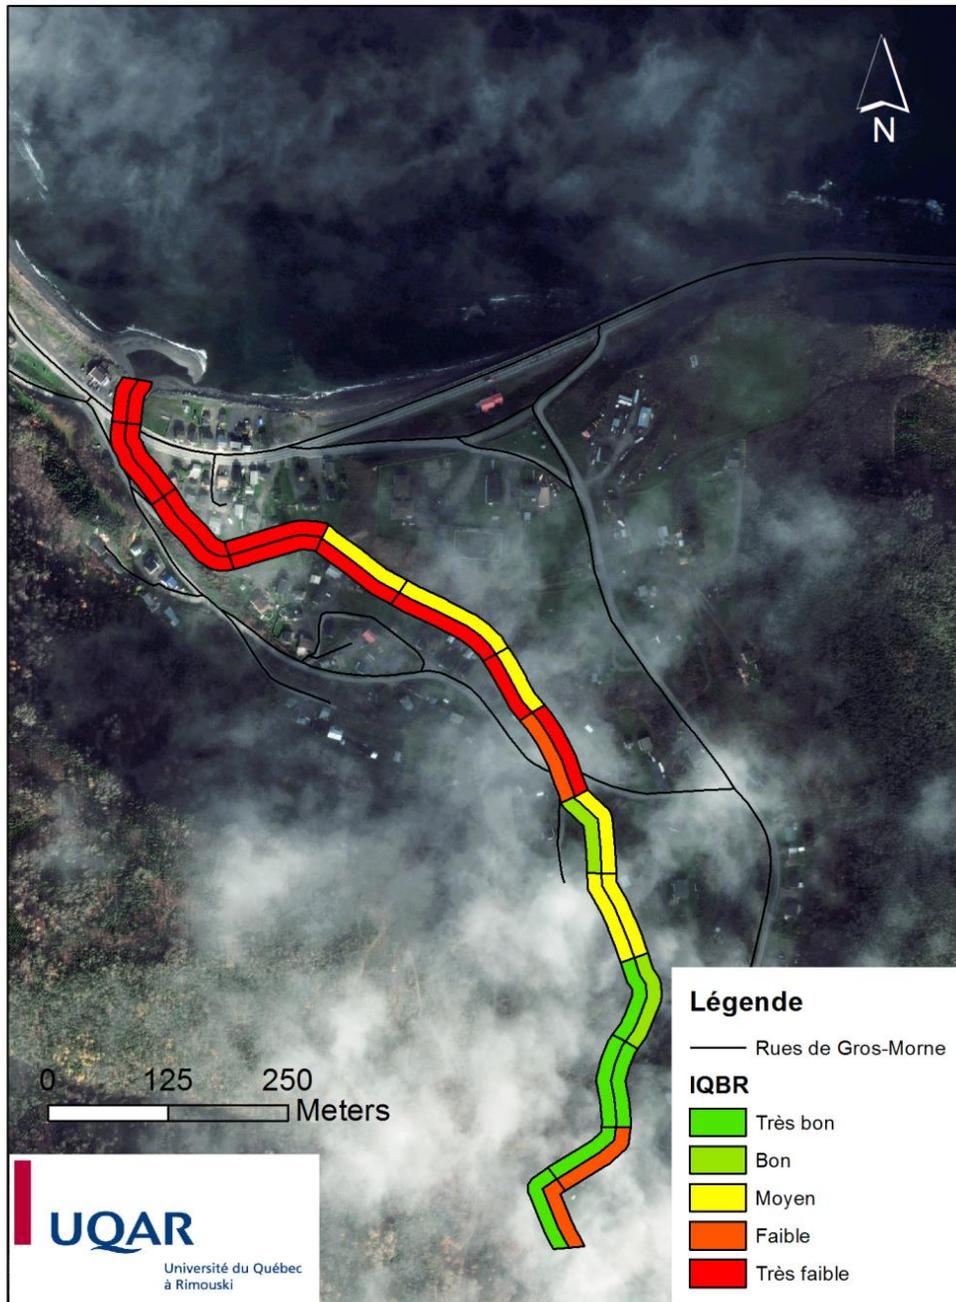
La figure 19 illustre quant à elle cartographiquement ces mêmes résultats.

Figure 19 : Cartographie de l'IQBR du segment artificialisé de la rivière Gros-Morne.
