Rapport de caractérisation

État des berges et qualité de la bande riveraine d'un tronçon de la rivière de Mont-Saint-Pierre

Remis à la Municipalité de Mont-Saint-Pierre

Version finale – Février 2020

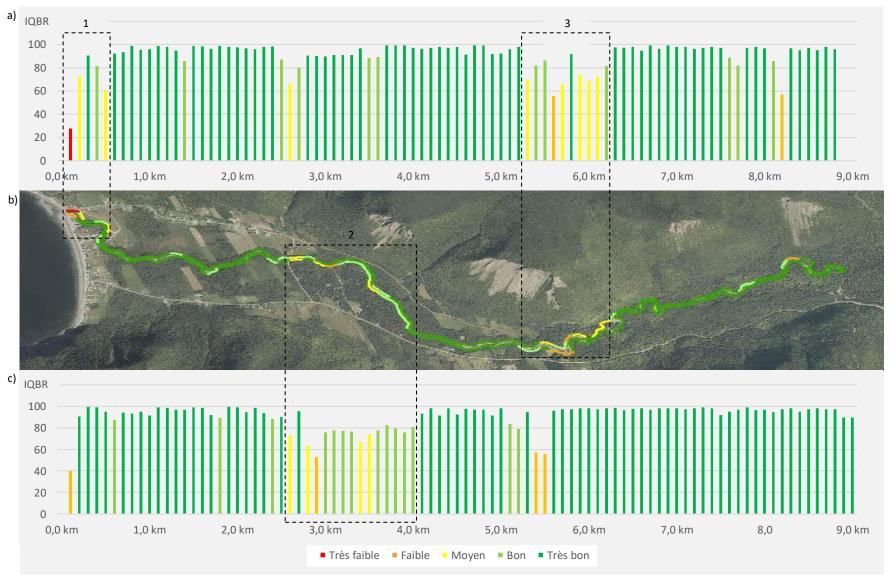
Plus spécifiquement, la répartition des segments de bande riveraine caractérisés permet d'associer certaines observations faites lors de la cueillette de données sur le terrain à la classe d'IQBR obtenue pour chacun des segments de moindre qualité (figures 4 et 5). Ainsi, du côté de la rive droite (figure 4a), de l'aval vers l'amont, la bande riveraine était occupée par un muret et un enrochement – bordée de pelouse – à l'embouchure de la rivière, suivi d'un vaste terrain en friche aménagée (figure 4 [encadré 1], figure 5a et figure 6d). De plus, un chemin forestier, situé en amont du tronçon étudié, occupait plusieurs segments de la bande riveraine de la rive droite (figure 4 [encadré 3] et figure 5c).

Quant à la rive gauche, la bande riveraine y était principalement affectée par la présence d'un chemin d'accès – servant aussi d'emprise pour le Sentier International des Appalaches (SIA) – longeant l'ensemble du secteur occupé par le camping municipal (figure 4 [encadré 2] et figure 5b). Cependant, ce chemin n'empiétait pas toujours pleinement la bande riveraine et était souvent recouvert de friches, limitant par conséquent son impact sur l'IQBR; plusieurs segments de ce secteur ont ainsi maintenu un « bon » un indice de qualité.

Par ailleurs, certains segments isolés de la bande riveraine de la rive gauche ont obtenu un indice de qualité « faible » occasionné, selon le cas, par la présence accrue de friches, d'infrastructures ou de sol nu. En partant de l'aval, il s'agit du premier segment de la rive gauche (figures 4b et 4c) qui était occupé par de la pelouse (en bordure d'un stationnement), ainsi que par des enrochements dans la berge (voir les photos à la figure 6a). Toujours sur la rive gauche, une succession de deux segments de « faible » qualité (environ à 5,5 km de l'embouchure; figures 4b et 4c) s'expliquait, d'une part, par un vaste terrain en friche bordant presque la berge de la rivière et, d'autre part, par une paroi élevée d'environ 30 m, en décrochement (sol nu), ayant causé l'effondrement partiel d'un chemin de terre (voir les photos aux figures 6b et 6c).

Quant à la rive droite, un segment isolé, dont la bande riveraine était de qualité « moyenne », a été observé à environ 2,5 km de l'embouchure de la rivière (figures 4a et 4b); cette qualité moyenne est le résultat de la présence, en bordure d'une résidence, d'une portion de terrain en friche parsemée de matériaux divers et de véhicules désuets (voir les photos à la figure 6e). Enfin, une autre paroi élevée d'environ 30 m, en décrochement (sol nu), a été observée sur la rive droite de la rivière (environ à 8,5 km de l'embouchure; figures 4a et 4b); ce décrochement en apparence naturel explique la « faible » qualité de la bande riveraine à cet endroit (voir les photos à la figure 6f).

Figure 4 – Répartition des valeurs de l'indice de qualité de la bande riveraine (IQBR) pour chacun des segments (de 100m) le long d'un tronçon de la rivière de Mont-Saint-Pierre (de l'aval vers l'amont) et, en couleur, la classe d'IQBR correspondant à chacun des segments (2018) : a) rive droite, b) carte de répartition (deux rives) des classes d'IQBR par segment et c) rive gauche. Les encadrés en pointillés indiquent les portions de la bande riveraine, pour chacune des rives, principalement affectées de manière anthropique (c.-à-d. par des friches ou des infrastructures). *À noter, la carte n'est pas à l'échelle
